改善箇所説明図

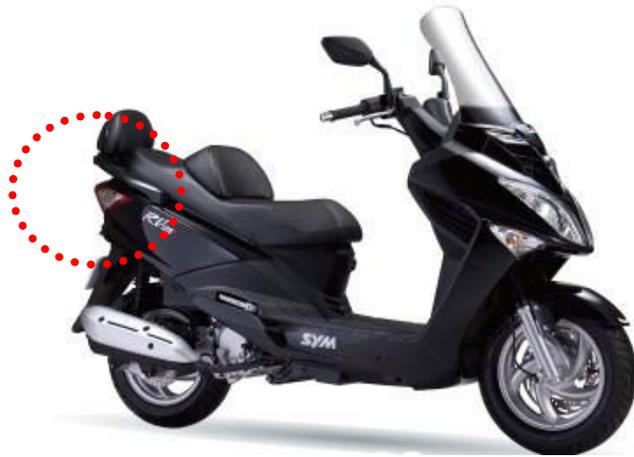
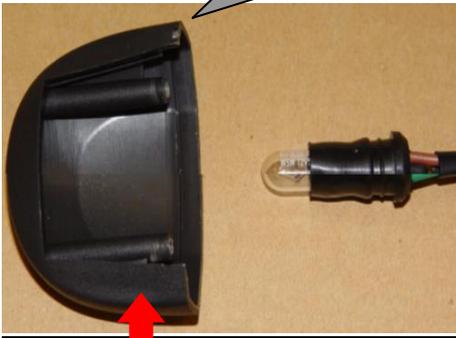
番号灯において、樹脂製カバーの材質が不適切なため、長時間使用を続けるとバルブの熱によって当該カバーが溶損し、最悪の場合、車両火災に至るおそれがある。

全車両、対策品の番号灯に交換する。

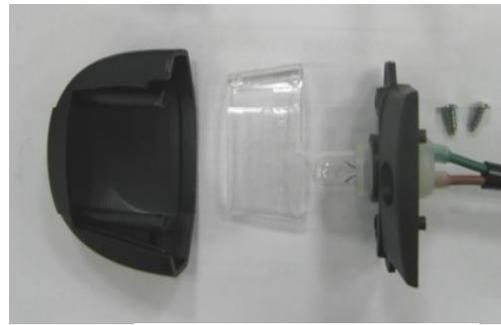
樹脂製カバー(交換部品)

対策品のバルブソケットは白色である。

交換済みの目印としてステッカーを車両本体フレームナンバー横に貼付する。
