改善箇所説明図

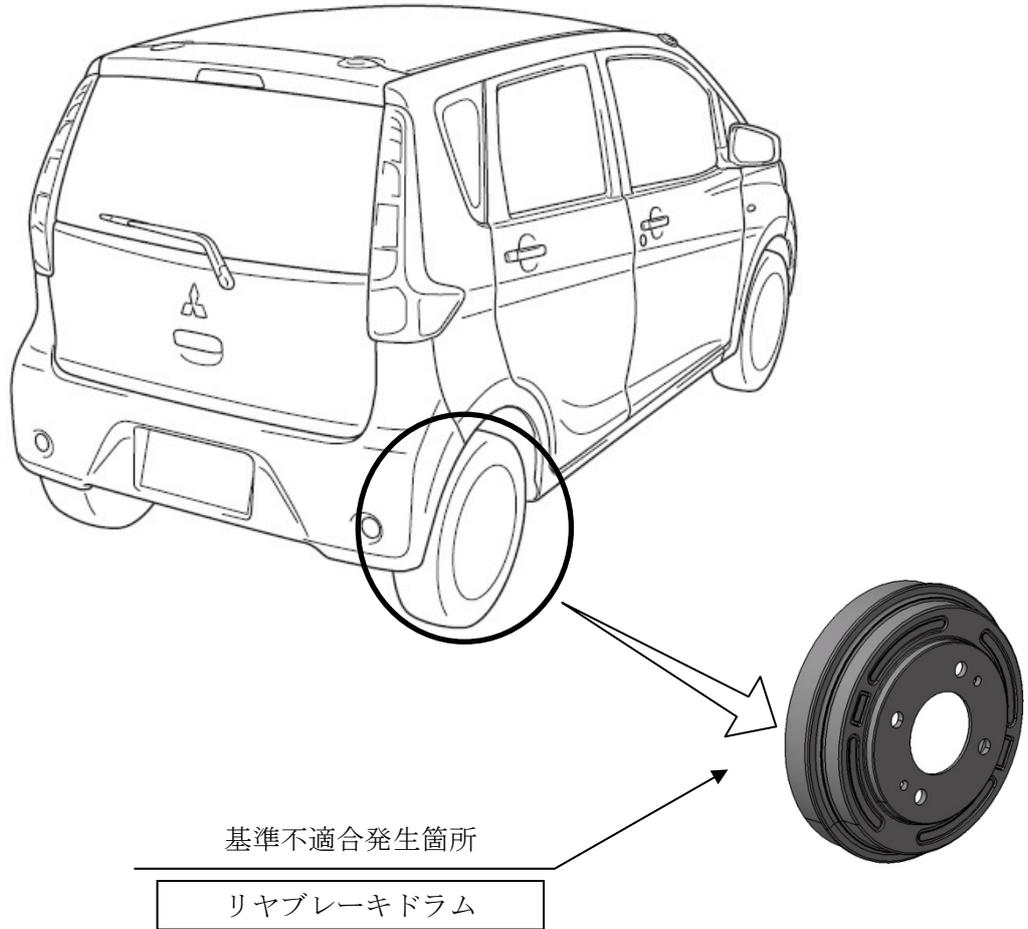
四輪駆動車のリヤブレーキにおいて、ドラム取外し用ネジ穴の位置が不適切なため、当該ネジ穴からブレーキドラム内に水が浸入し、その状態で外気温が低い環境下に停車すると、浸入した水が凍結することがある。そのため、リヤブレーキがロックしてタイヤが回転できなくなり、最悪の場合、路面状況によっては横滑りするおそれがある。

全車両、リヤブレーキドラムを対策品に交換する。
