山形県内ウォーターシュート・北海道内コースター
事故調査報告書

平成26年12月

社会資本整備審議会

事故Ⅰ

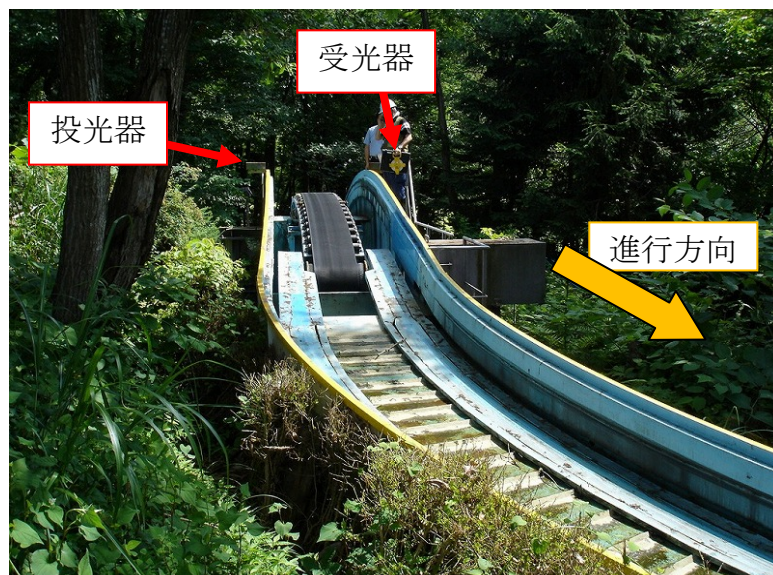
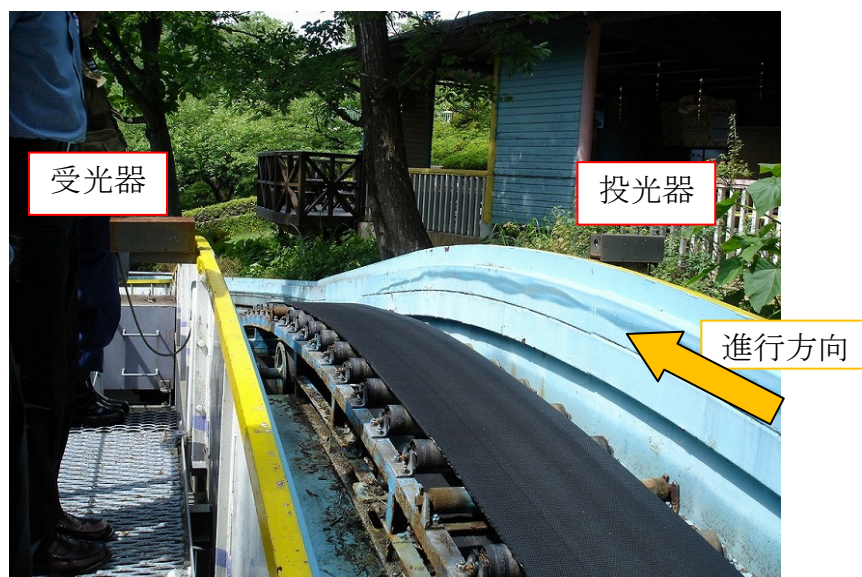
本ウォーターシュートは前述のレイアウト図（図 I-1）のように、4箇所で光電センサーによる搬器の検出を行っている。投光器と受光器が走路の両側から横方向に光軸を通す形で設置されている。このうち、シュート部後の直線水路終端部にあるシュート部通過検出センサーに関しては、投光器と受光器の間に透明なアクリル板があるが、くもりが見受けられる。また、光電センサーの周囲には草木が生い茂っており、昆虫、鳥等の飛来も十分に予想される状況にあった。（写真 I-1～写真 I-5）

写真 I-1. 第2コンベア頂部到達検出センサー①

写真 I-2. 第2コンベア頂部到達検出センサー②

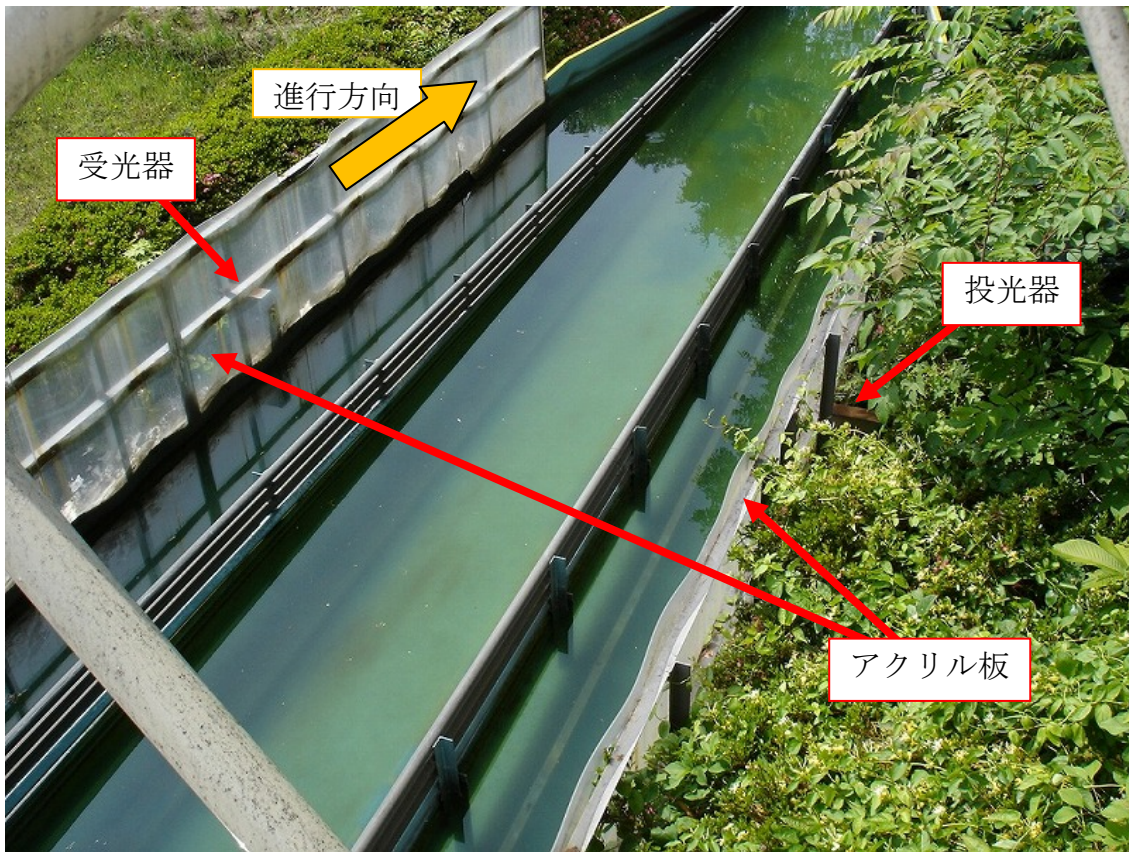
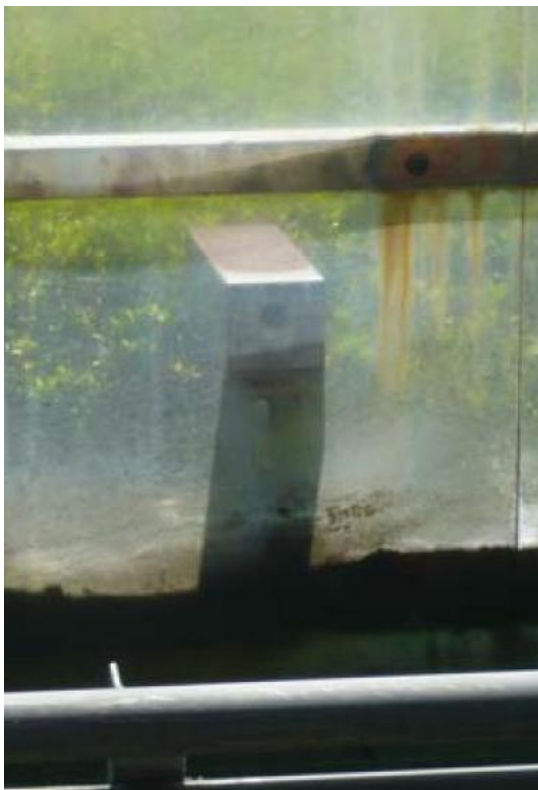
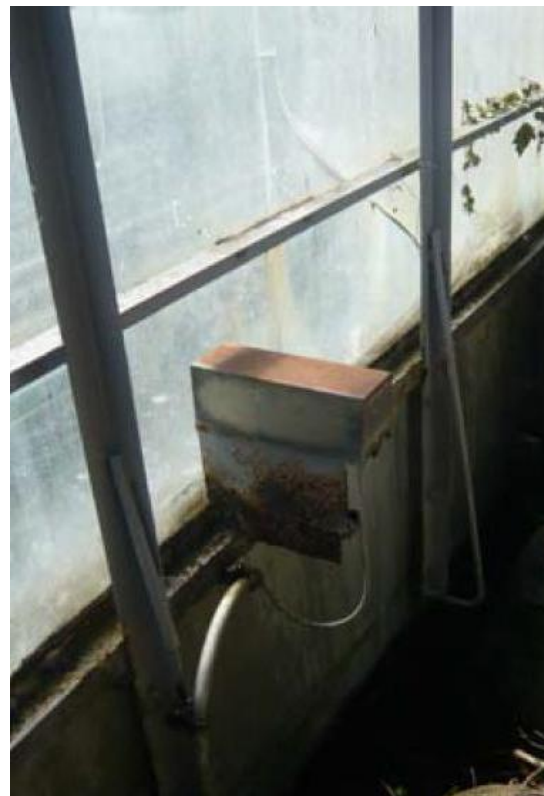
写真 I - 3. シュート部通過検出センサー

写真 I - 4. シュート部通過検出
センサー (受光器)

写真 I - 5. シュート部通過検出
センサー (投光器)

シュート部通過センサーが搬器以外の物体を感知したのは、草、昆虫又は鳥等が光軸を遮った、もしくはアクリル板の経年劣化により光束透過が妨げられた可能性があると考えられる。

シュート部通過検出センサーの前に設置されていた透明アクリル板に関しては、経年劣化による光束透過の妨げを考慮し撤去された。

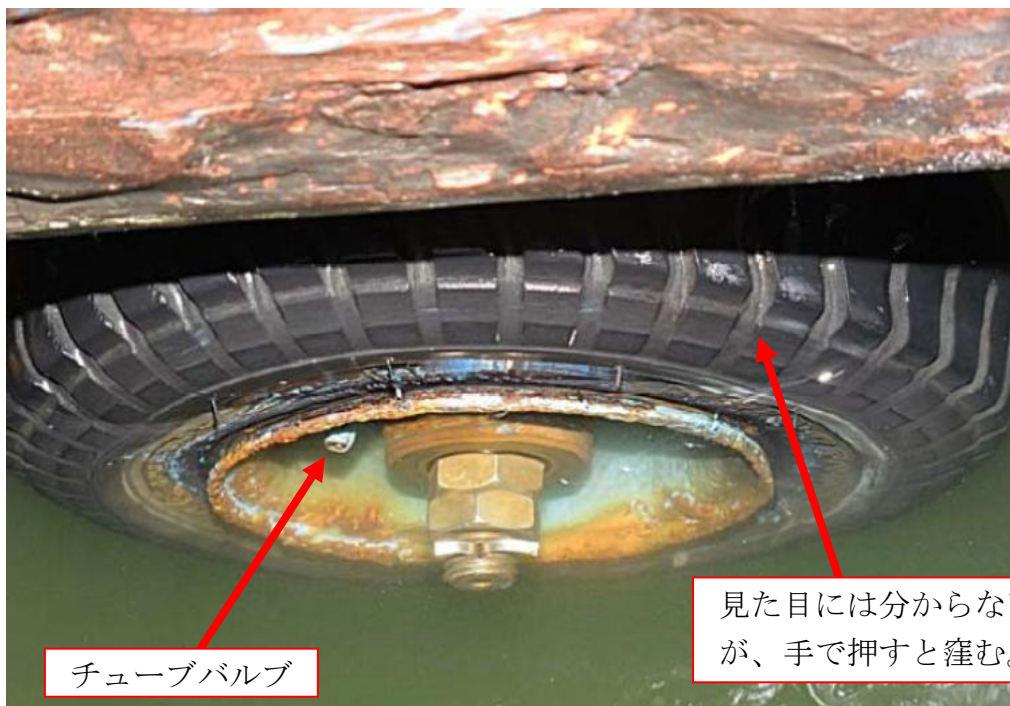
- ・ 事故時に追突された搬器の後輪タイヤの1つは明らかなパンク状態であった。
- ・ もう一方の後輪タイヤについても、それを搬器から取り外して空気を入れ、散水による空気漏れの確認を行ったところ、チューブバルブのホイール付け根部分より、空気漏れによる気泡が多数発生していた。バルブ（虫ゴム）からの空気漏れはなかった。また、目視により確認を行ったところ、タイヤ表面には、細かい割れが多数発生していた。
- ・ タイヤをパンクさせる原因となり得るものがないか、走路上の確認を行ったところ、異常は認められなかった。

写真 I - 6. 空気が抜けたタイヤを目視した状態

後日、タイヤメーカーに調査を依頼したところ、本タイヤは製造後16年が経過し、経年劣化が進み部分的に大きなクラックが発生しているとの見解を得たとのことである。

タイヤメーカーの見解からもパンクは経年劣化によるものであり、以前からいつパンクしてもおかしくない状況であったものと考えられる。また、始業前にタイヤを目視で点検することとなっていたが、水路に浮かべた状態では空気が抜けている状況を確認することは困難であり、これを見過ごしていた可能性が考えられる。

使用しているタイヤが経年劣化により空気が漏れ、搬器が走路上で停止したものと考えられることから、リナワールドは使用するタイヤを空気の入っていないソリッドタイヤに変更した。

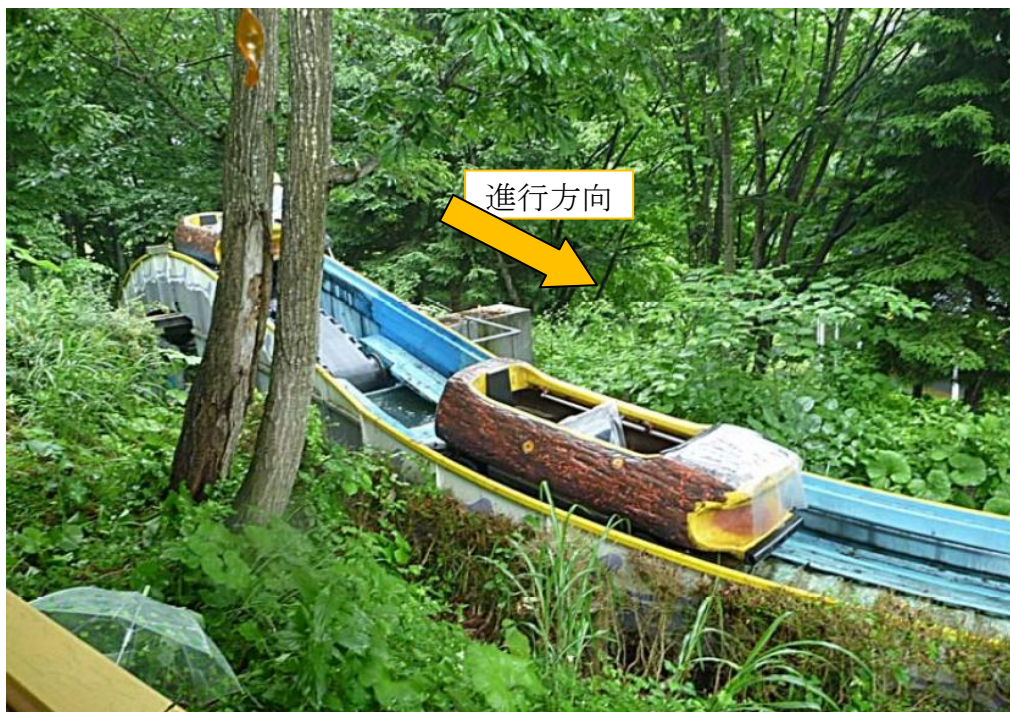
- ① 事故機により3回の再現実験を、事故時と同じ配置により行った。事故時と同様に、前の搬器は第2コンベア頂部を過ぎた後、緩斜面となっている左カーブで停止した。(写真I-6、写真I-7)

写真I-7. 緩斜面にて停止している搬器

I-2.4.3に示したとおり、事故時に第2コンベアの頂部を過ぎた直後の緩斜面で停止していた搬器は、左右の後輪タイヤの空気が抜けていた。空気が抜けていたことにより、走行しにくくなり緩斜面で停止していたものと考えられる。このことはI-2.4.4に示した再現実験でも確認されている。

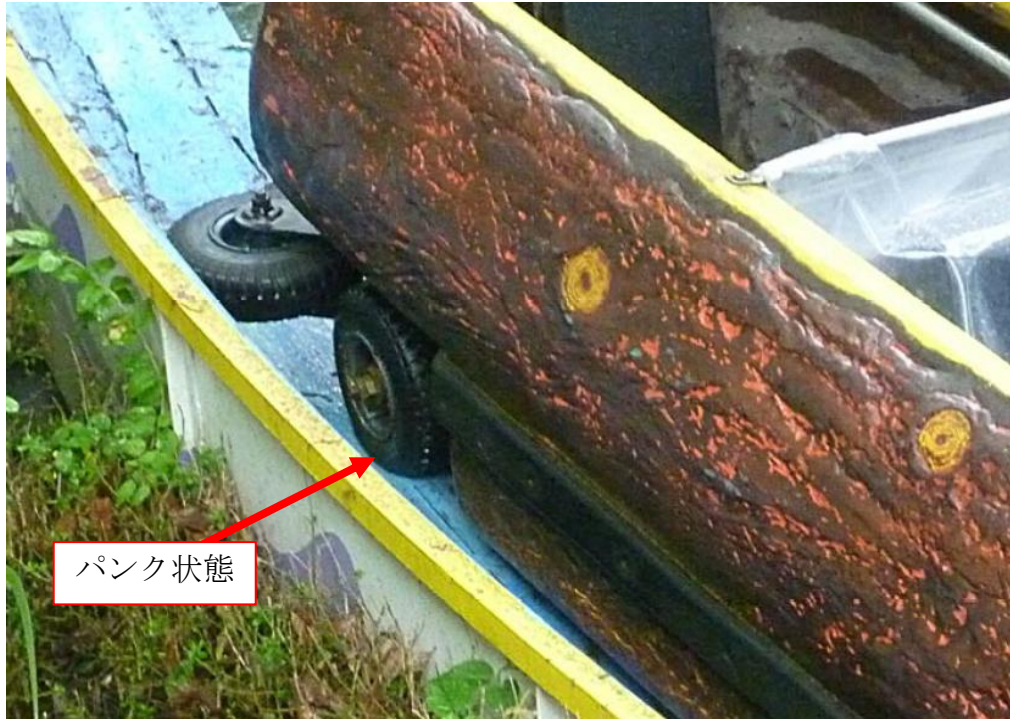
前の搬器は左右の後輪タイヤの空気が抜けていた。

写真 I - 8. 先行搬器の後輪タイヤ

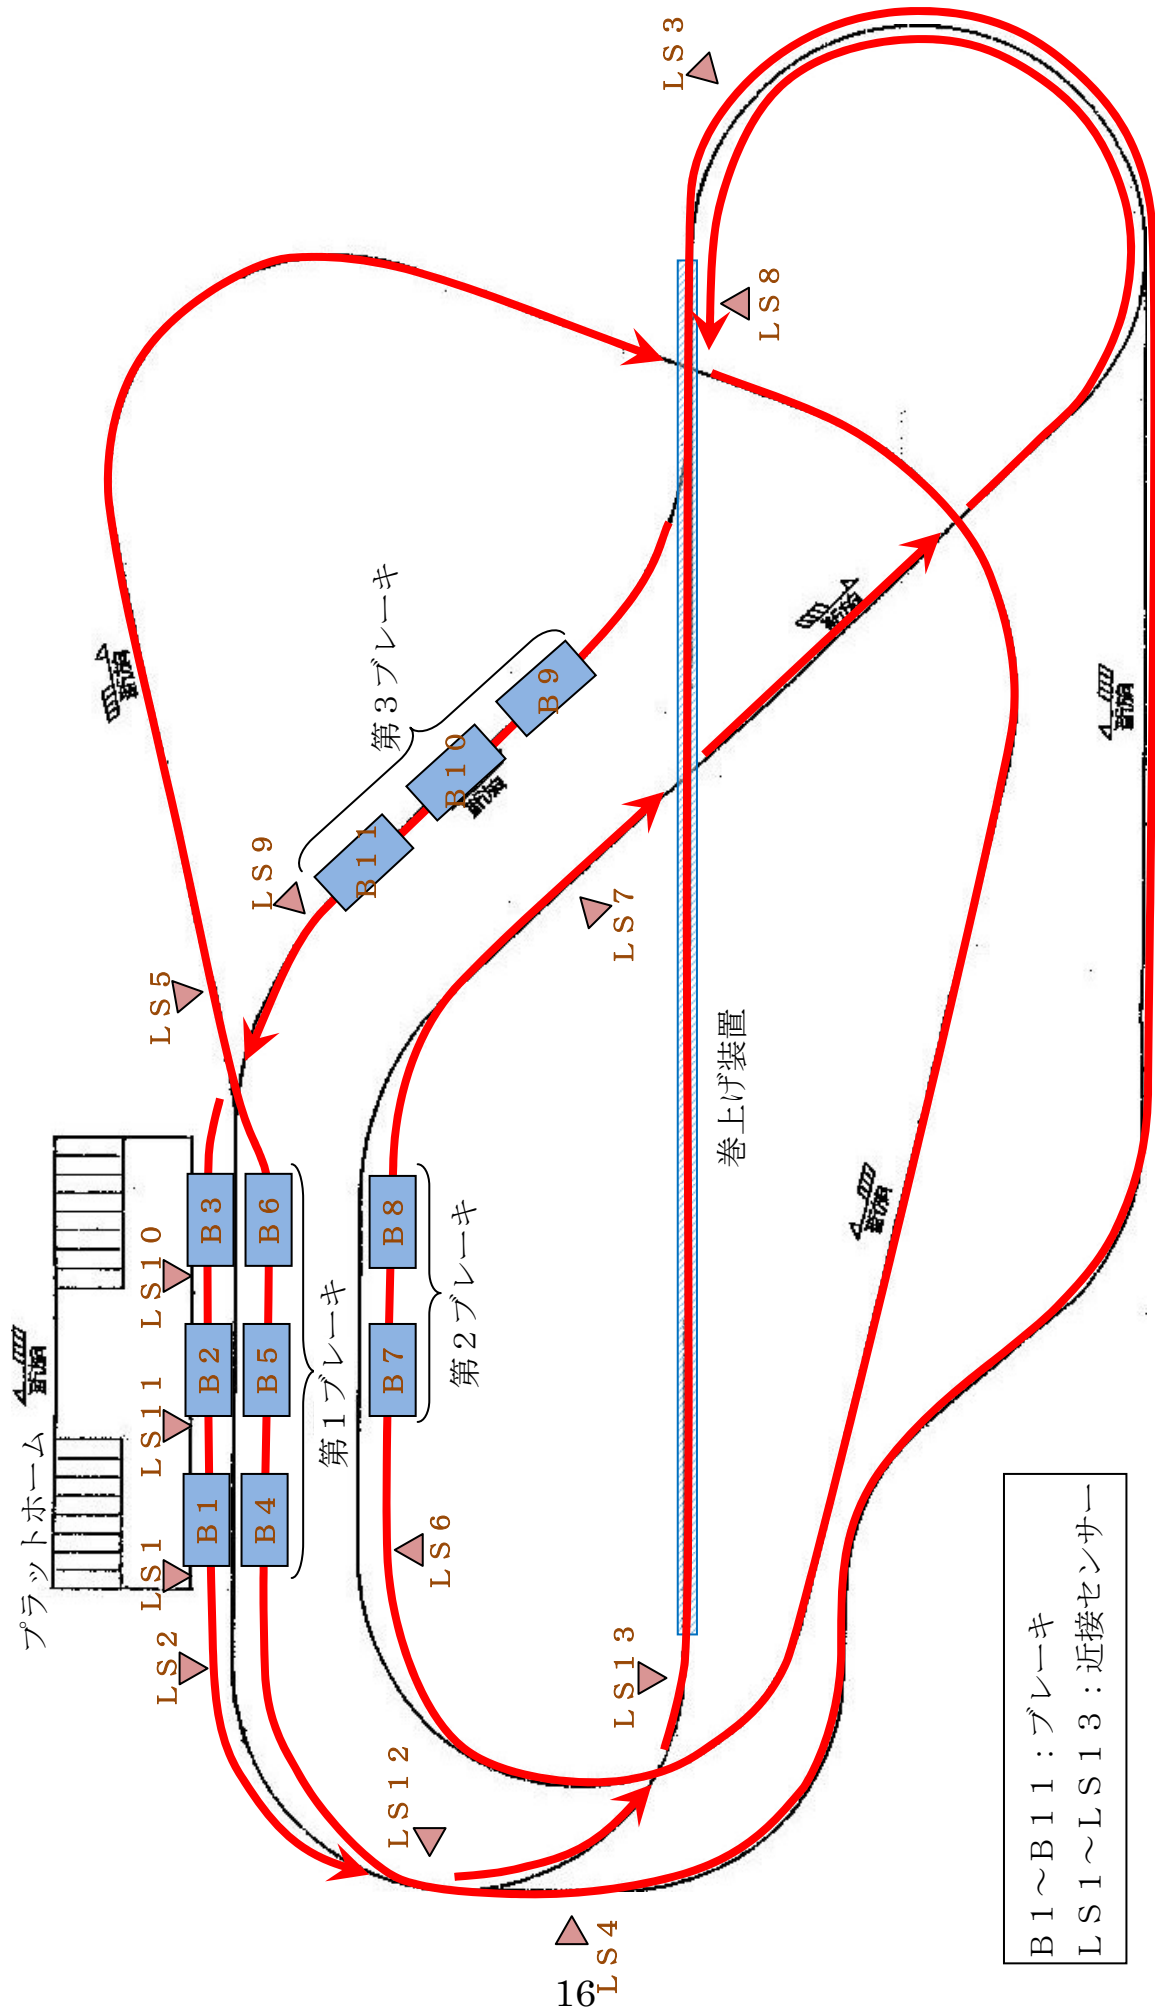
図II-1. コースター形状ならびにブレーキおよび近接センサーの配置

- ① プラットホームでは、ブレーキB 1～B 3により3両の車両が停止可能である。また、それぞれのブレーキの位置には車両確認用の近接センサーLS 1、LS 1 1、LS 1 0が配置されている。
- ② 走路上には8個のブレーキが配置されている。また、車両通過確認用の近接センサーが10個配置されている。
- ③ 走路上の8個のブレーキは、第1ブレーキ群に3つ、第2ブレーキ群に2つ及び第3ブレーキ群に3つと分けられて配置されている。各ブレーキ群の前後には近接センサーが設けられ、車両の通過を感知することにより、各ブレーキを開放状態又は作動状態とするための制御が行われる。これらのブレーキは前方の区間に前方の車両がいる場合の追突防止のためのものとなっている。(各ブレーキの詳細動作は表Ⅱ-1参照)
- ④ プラットホーム手前約4mの位置に、第3ブレーキ(B 9～B 1 1)があり、車両はこのブレーキで一旦停止した後、緩斜面を低速でプラットホームに進入する。
- ⑤ 通常、第3ブレーキは作動しブレーキが効く状態であり、ブレーキB 9の手前約7.6mの近接センサーLS 8が車両の通過を感知した5秒後にブレーキが開放される制御となっている。なお、プラットホーム最後部のLS 1 0が車両を感知している場合は、第3ブレーキは開放されない。
- ⑥ 第3ブレーキが開放され、車両が近接センサーLS 9を通過することにより、第3ブレーキは再び作動しブレーキが効く状態となる。

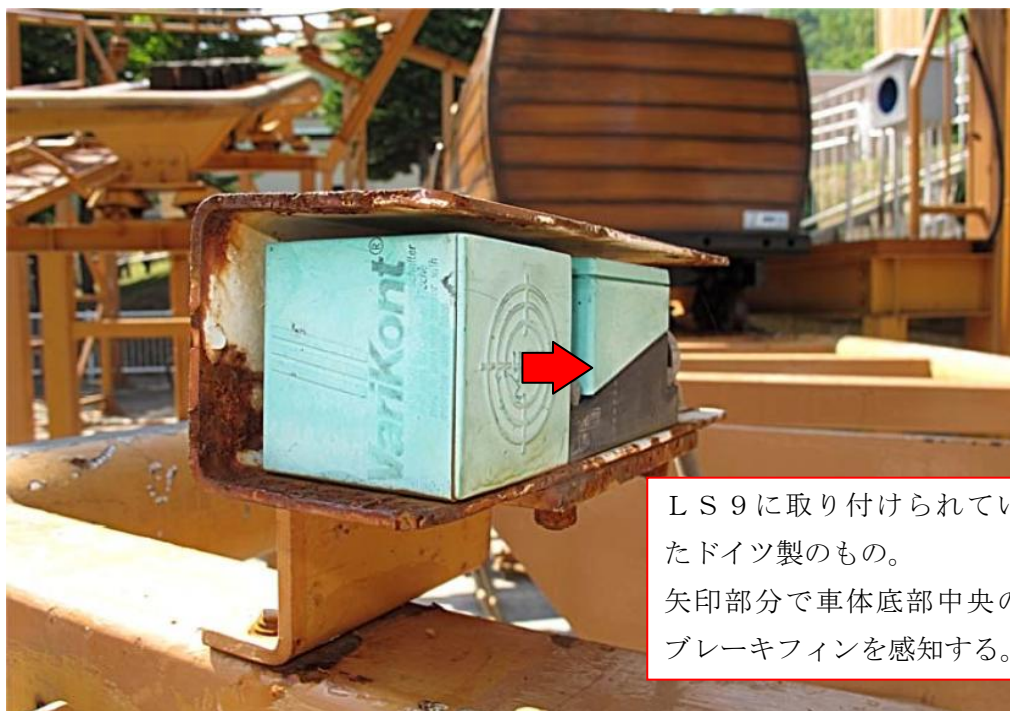
写真II-1. 近接センサー（走路上）

- ① 本コースターで用いられている近接センサーは、磁界を発生するコイルに金属体が近づくと金属体に誘導電流が流れる特性を利用して、その誘導電流により生ずるコイルの負荷抵抗の変化を検出することにより、金属体を感知するいわゆる電磁誘導形と呼ばれるタイプのものがあった。
- ② 走路上の近接センサーは、車両底部中央に取り付けられたブレーキフィンを検知して動作する。（写真II-1）

L S 9に取り付けられていたドイツ製のもの。
矢印部分で車体底部中央のブレーキフィンを検知する。

II-2.3.3 に示したように、本コースターの走路上の近接センサーは、横方向からの照射により車両底部中央のブレーキフィンをターゲットとして感知する仕組みとしていたため、車両の横ゆれによりブレーキフィンと近接センサーとの距離が感知限界を超えて変化（交換後のセンサーの場合±3mm）すると、感知不良を引き起こす可能性があった。このためルスツリゾートは、センサーを上方向に向けての照射に改めるとともに、車両底部にターゲットとなるプレートを設置した。車両は走行中においても上下方向へのぶれ幅は小さいことから、これらの措置により確実にターゲットを感知できるようになったとしている。

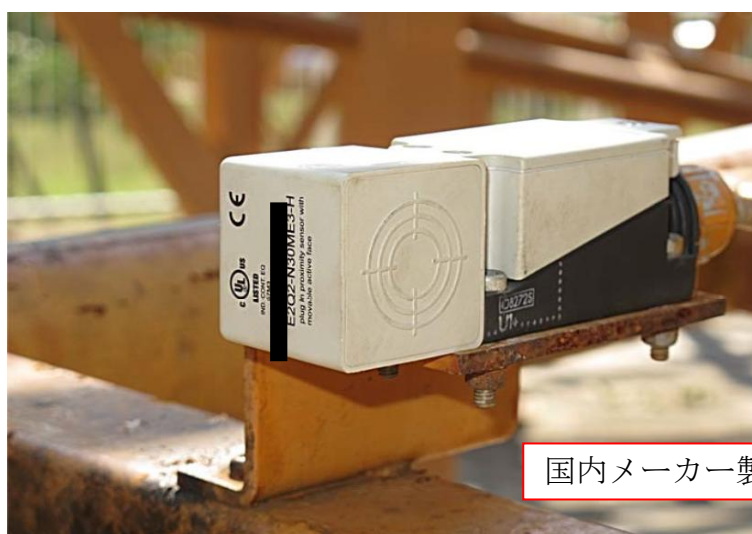
写真II-3. 近接センサー（プラットホーム）

- ① 故障が疑われる近接センサーLS8（ドイツ製、設置から13年経過）は警察により取り外されており、新しい近接センサーが取り付けられていた。（国内メーカー製、写真II-3）この状態で近接センサーLS10が前方車両を感知している場合は第3ブレーキが開放されないこと、LS10が前方車両を感知していない場合は走行車両がLS8を通過後一旦第3ブレーキで停止しその後低速でプラットホームに進入すること、その際近接センサーLS9通過により第3ブレーキが作動することを確認した。なお、交換前のセンサーの感知距離は不明であるが、交換後の国内メーカー製センサーについては、 $30\text{mm} \pm 3\text{mm}$ であった。

なお、II-2.2.1に示したように、本事故機は他の遊園施設から移設されたものであり、事故発生時点では最初の設置から13年経過している。この間、II-2.4.2に示したように、LS8のドイツ製のセンサーは設置後一度も交換されずに使用されていた。また、II-2.3.3に示すように、設計・製造業者である佐伯工業によると5年を交換基準としていることから、経年劣化が進んでいたものと考えられる。実際に、LS8を交換したことにより正常な動作となったことが現地にて確認されている。

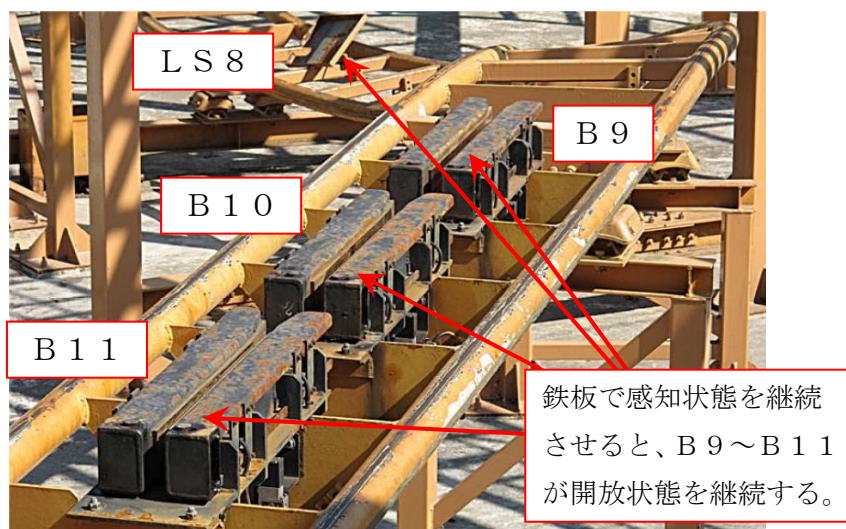
写真II-4. 再現実験の様子

- ② プラットホーム最後部位置に車両がない状態（LS10が何も感知していない状態）で、LS8を物理的に感知させた状態すると、約5秒後に第3ブレーキが開放され、以後開放状態のままとなることを確認した。（写真II-4）

II-2.4.1に示したように、事故後LS8の入力信号が入りっぱなしであったことから、事故発生時も同様の状況であったものと推測される。

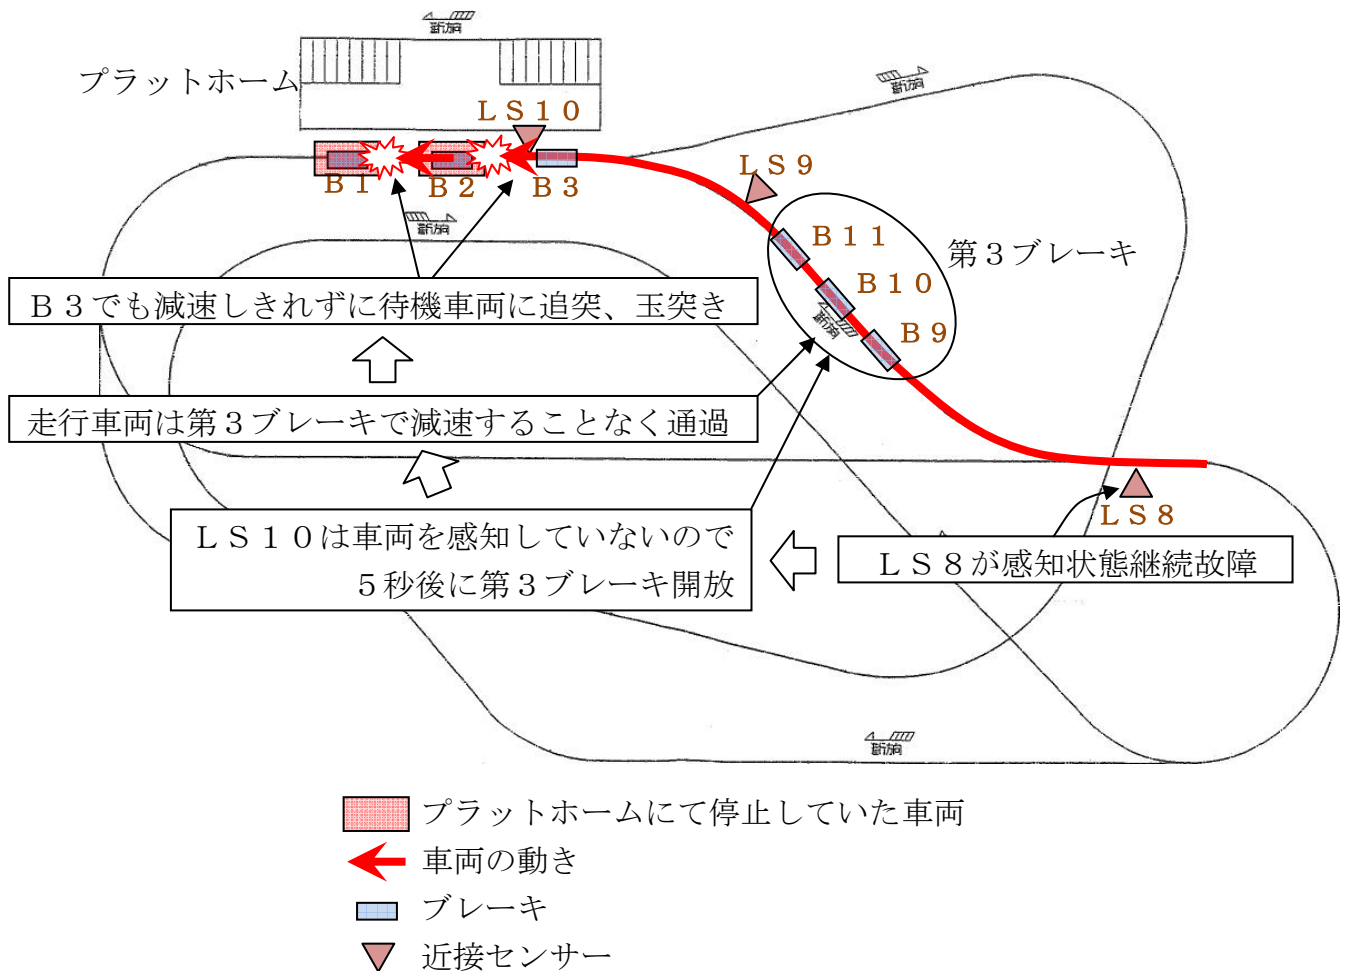
図II-2. 推定される事故発生時の状況

- ① 当時プラットフォームには、2台の車両が、それぞれ1両目位置、2両目位置に正常に停止していた。3両目位置（最後部）に車両はなかった。
- ② 何らかの要因により近接センサーLS 8の感知状態が継続し、その状態開始の5秒後を経過した時点から第3ブレーキが開放されていた状態にあり、走行車両はそのまま第3ブレーキを通過した。（その後、走行車両がLS 9を通過することにより、第3ブレーキは一旦作動しブレーキが効く状態となる。）
- ③ 走行車両は減速せずにプラットフォーム3両目位置に進出し、3両目位置のブレーキで止まりきれず、乗客が軽傷を負うほどの速度で2両目車両に追突し、玉突き状態で1両目車両に追突した。
