## 改善箇所説明図

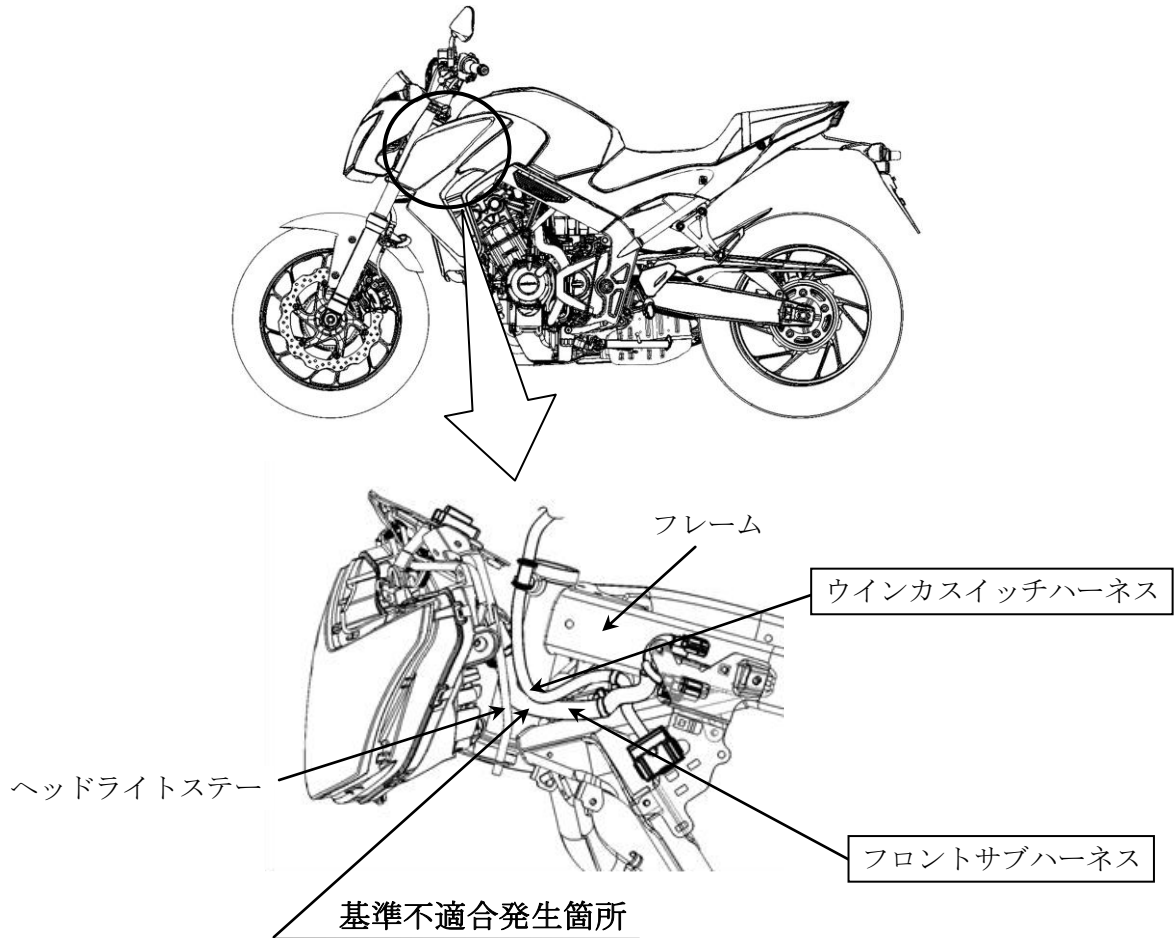
フロントサブハーネスとウイカスイッチハーネスの固定位置が不適切なため、ハンドルを左転舵した際にヘッドライトステーとフレーム間に当該ハーネスが挟まり、屈曲することがある。そのため、そのままの状態で使用を続けると、屈曲の繰り返しにより断線し、前照灯、方向指示器、速度計、警音器の作動不良や、最悪の場合、エンストして再始動できなくなるおそれがある。

全車両、フロントサブハーネスを対策品に交換し、ウイカスイッチハーネスを新品に交換するとともに、固定位置を変更する。

識別：車台番号付近に黄色の識別ラベルを貼付する。
