## 改善箇所説明図

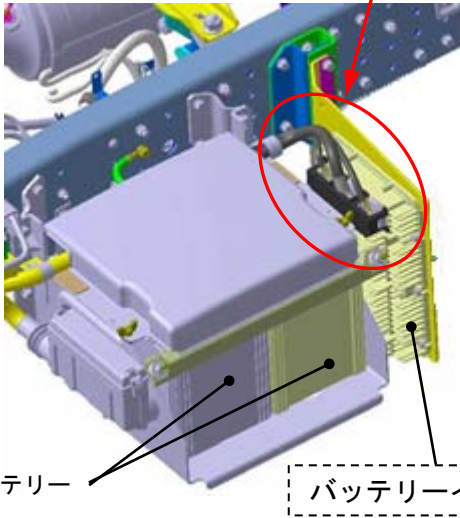
《改善前》

基準不適合発生箇所

小型トラックにおいて、バッテリーイコライザーの12Vと24V端子の防水加工に不適切なものがあり、融雪剤等の導電物質が付着すると、当該端子とバッテリーイコライザーのケースが通電して電氣的腐食が発生するものがある。そのため、そのままの状態で使用を続けると、当該端子部でショートが発生し、最悪の場合、端子周りの樹脂部品、配線からの発煙、発火に至るおそれがある。
