## 改善箇所説明図

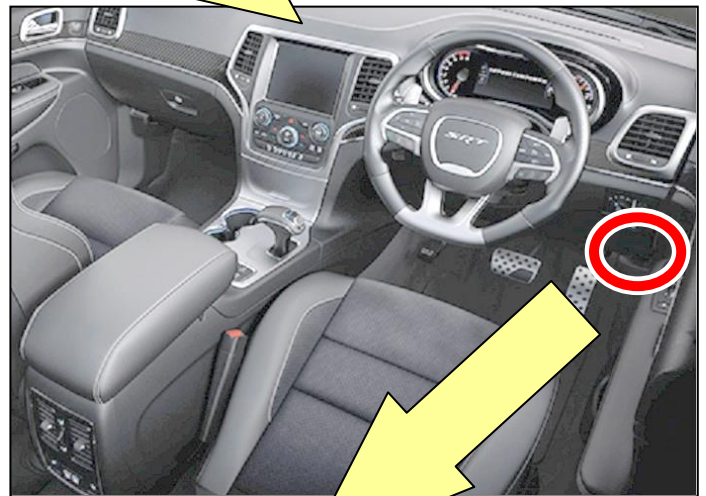
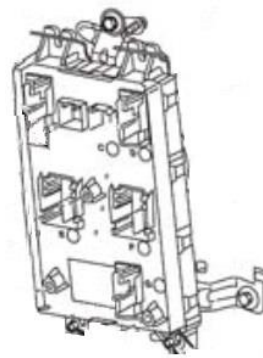
運転席足元(右側キックパネル内)

ボディコントロールモジュール

ボディコントロールモジュールの制御プログラムが不適切なため、後面方向指示器の故障診断機能が作動しないことがある。そのため、後面方向指示器が故障した場合に、運転者に対する警告機能(側面方向指示器の点滅回数変化、メータクラスタ内の作動状態表示ランプの点滅回数変化及び作動音の発生周期変化)が作動しないおそれがある。

全車両、ボディコントロールモジュールの制御プログラムを書き換える。

識別 : 運転席ドアストライカー下部固定ボルトの頭部に黄色ペイントを塗布する。
