# 改善箇所説明図

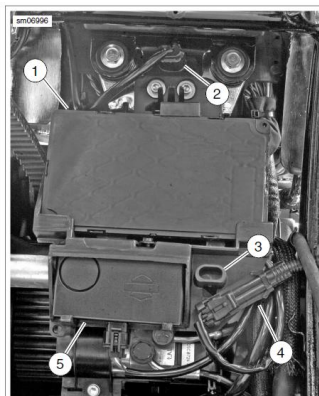
① ボディコントロールモジュール

ボディコントロールモジュールのプログラムが不適切なため、前面方向指示器の不点灯が発生した場合に、運転者に不点灯を知らせる機能（インジケータランプの点滅回数増加）が作動しないおそれがある。

ボディコントロールモジュールを適切なプログラムに設定する。

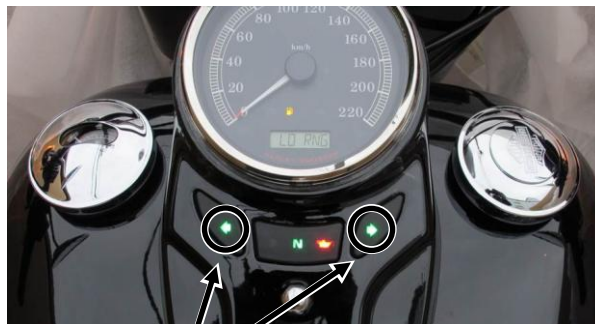
正しいプログラムにより、方向指示器が不点灯時に高速点滅するインジケータランプ
