[改善箇所説明図] ⑤

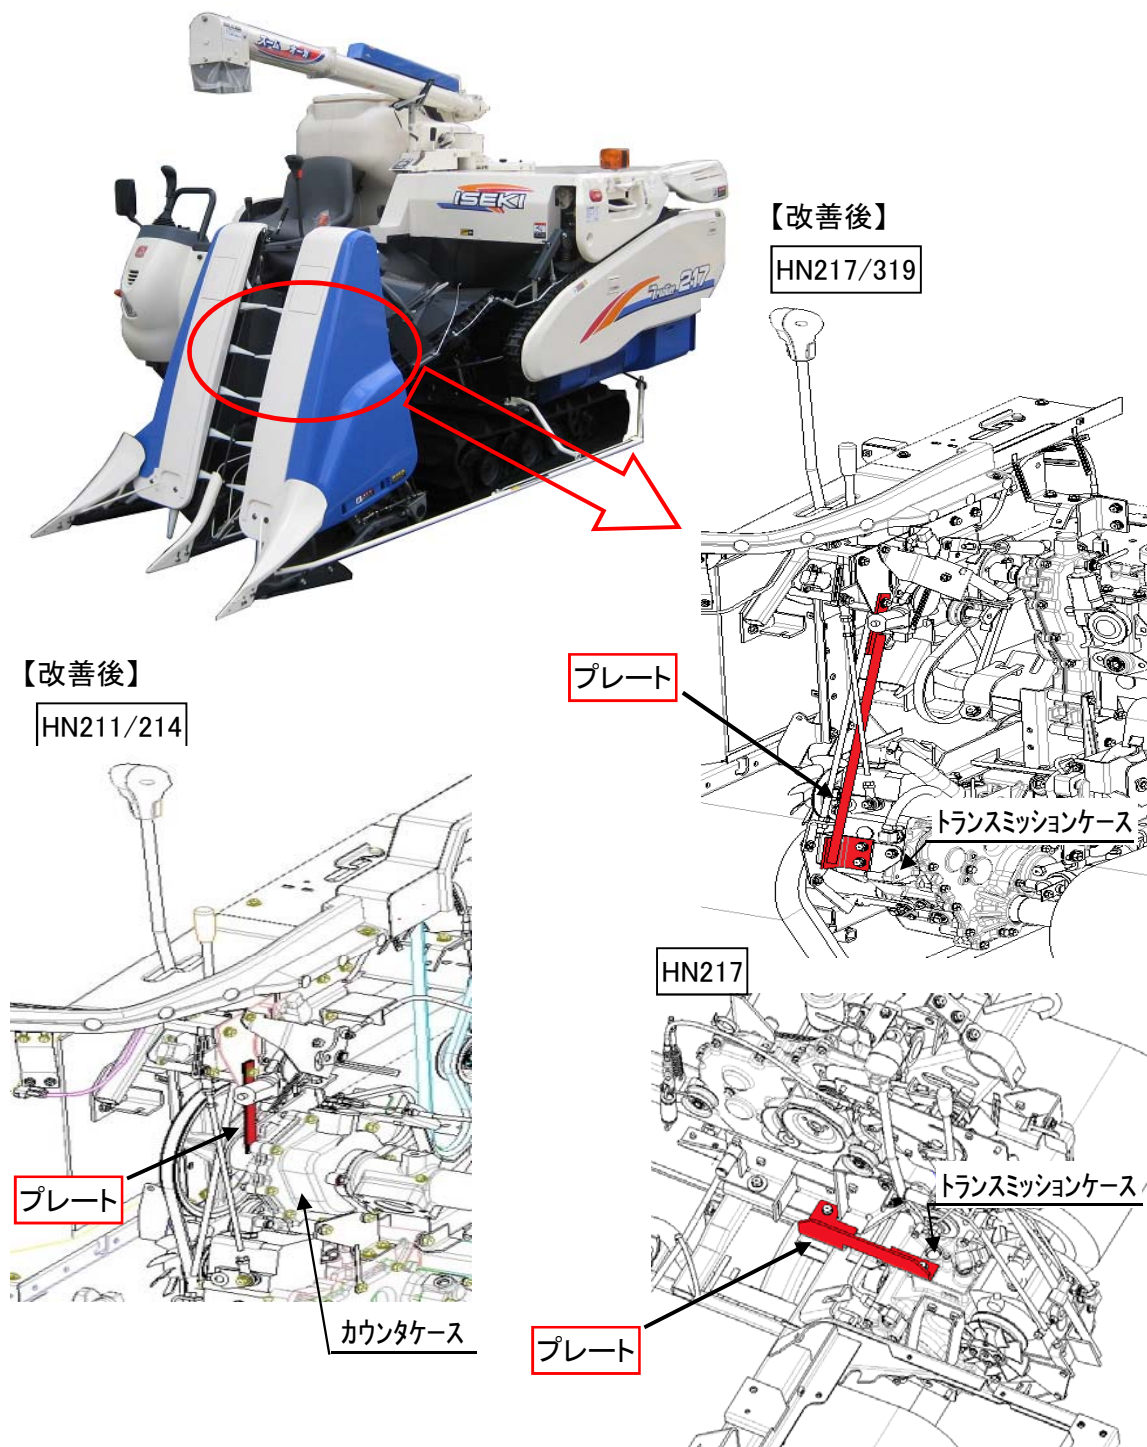
不具合発生箇所

動力伝達装置において、主変速レバー取り付け部のフレーム剛性が不足しているため、フレームがたわみ主変速レバー支点部の位置が移動する
 場合がある。また、トランスミッションの固定方法が不適切なため、
 車軸からの負荷でトランスミッションケースに回転トルクがかかり、
 HST(静油圧式無段変速機)トラニオン位置が変化する場合がある。
 そのため、主変速レバーを中立位置にしても、機体が停止しないおそれ
 がある。

注： は、追加する部品を示す。

全車両、対策部品を追加する。

追加装着した部品で識別する。
