[改善箇所説明図] ②

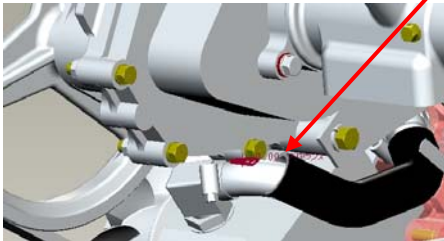
【改善前】 ホースとケース干涉

動力伝達装置において、HST(静油圧式無段変速機)ホースの取り付け角度の設計が不適切なため、ホース又はクランプがカウンターケースと接触するものがある。そのため、そのまま使用を続けると、機体振動によりホースに亀裂が発生し作動油が漏れ、最悪の場合、走行が不能となるおそれがある。

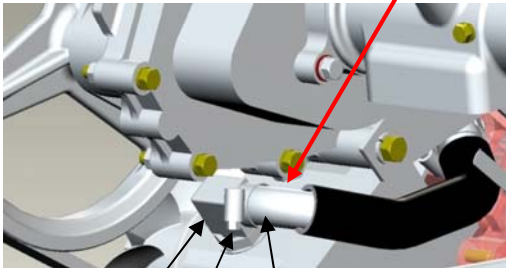
【改善後】 スキマ:5.6mm

全車両、ホースの取り付け角度を修正する。また、ホース又はクランプに損傷がある場合は新品に交換する。

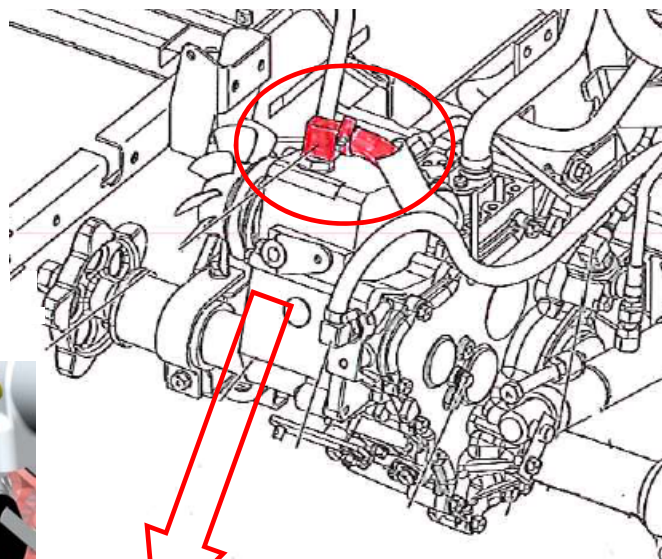
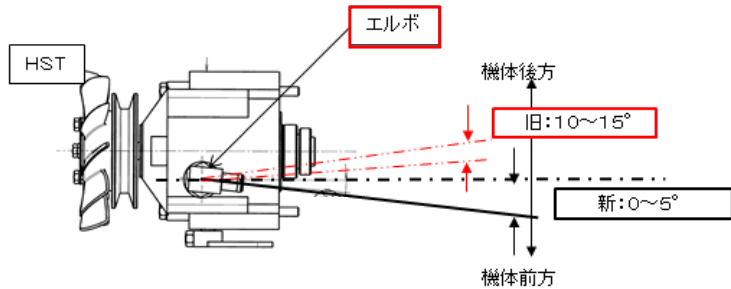
不具合発生箇所

エルボ
クランプ

ホース
