[改善箇所説明図] ①

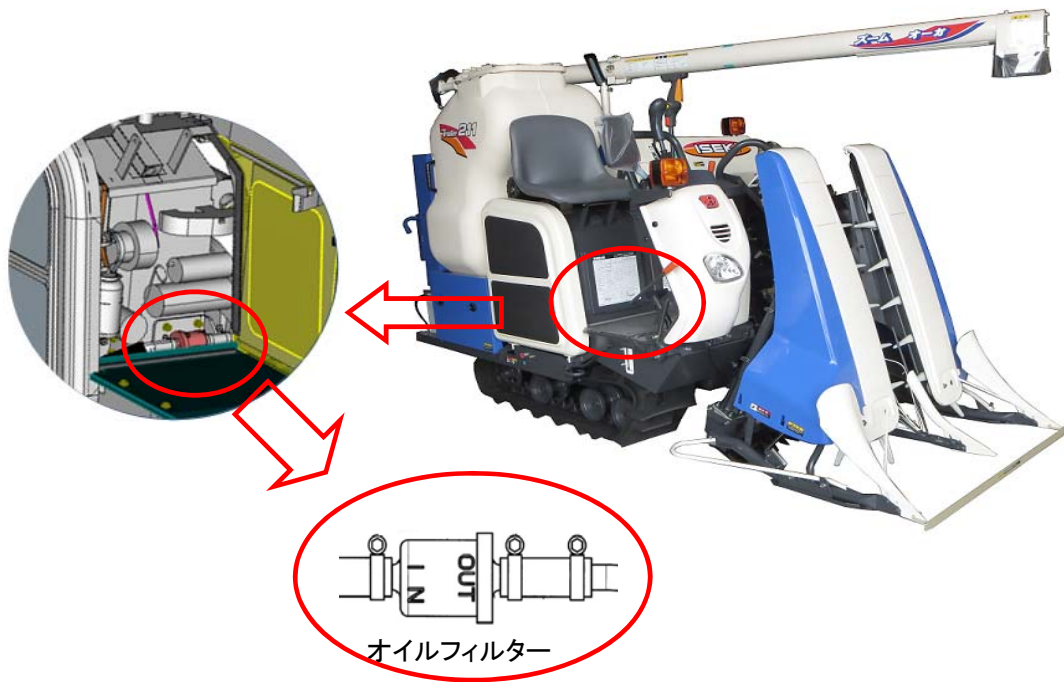
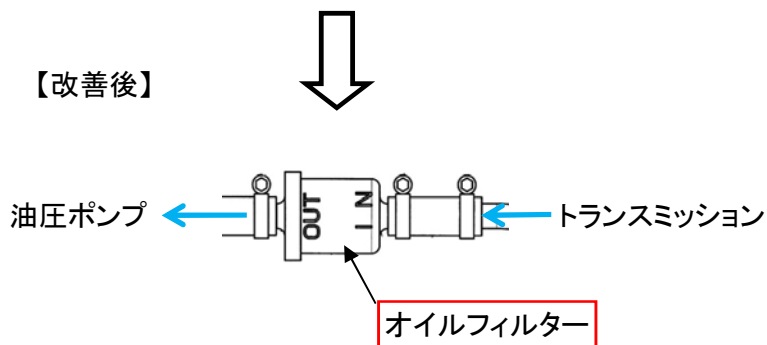
不具合発生箇所

動力伝達装置において、HST(静油圧式無段変速機)へ作動油を供給する回路内のオイルフィルターの接続方向を誤って指示したため、フィルターが逆向きに組み付けられたものがある。そのため、フィルター詰まり等で圧力が上昇した場合、エレメントの一部が剥がれオイルの流路を塞ぎ、最悪の場合、走行が不能となるおそれがある。

改善内容

全車両、新品のフィルターを正規の方向に組付ける。

識別

装着したオイルフィルターの向きで識別する。
