改善箇所説明図 ④

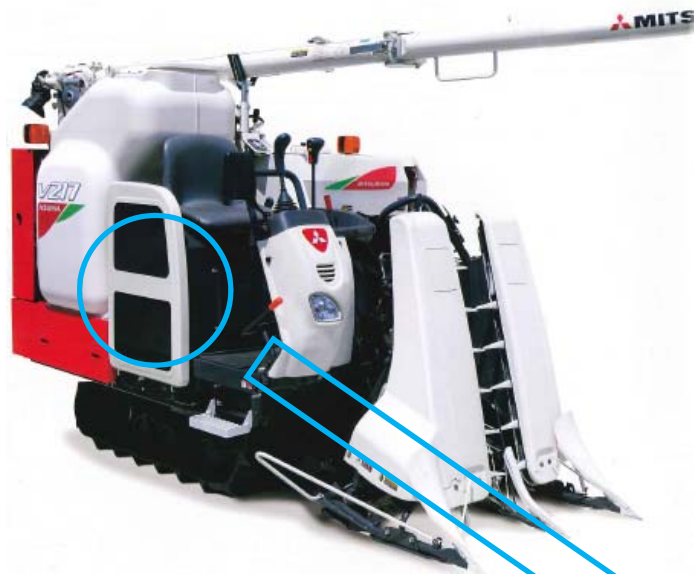
原動機冷却装置において、ラジエーターホースの取り回しが不適切なため、ホースをとめるクランプがホースに食い込んでいるものがある。そのため、そのまま使用を続けると、機体振動によりホースの亀裂が進行し、最悪の場合、冷却水が漏れるおそれがある。

全車両、ホースクランプを対策品に交換し、更にホースの配策方法を変更する。

識別方法

ホースクランプの形状で識別する。

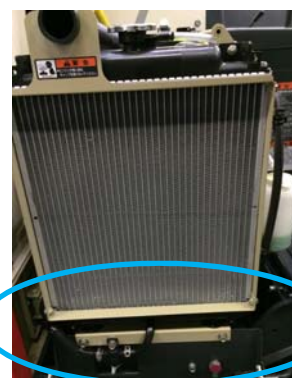
ラジエーター部

不具合発生箇所

改善措置の内容
