改善箇所説明図 ③

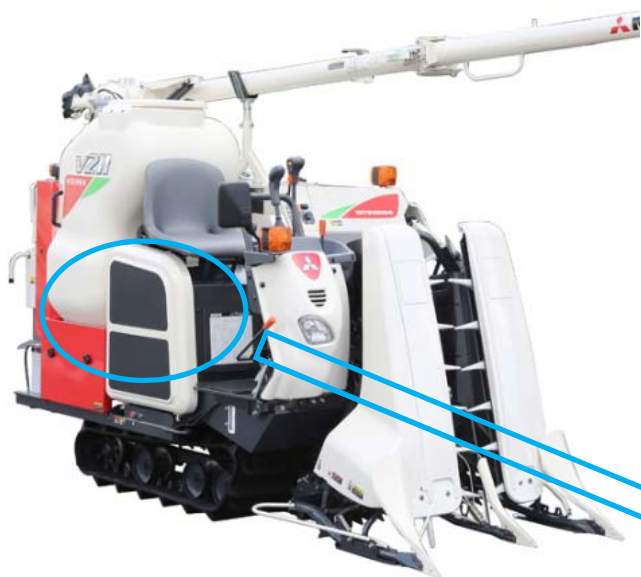
不具合発生箇所

動力伝達装置において、油圧ポンプ吐出側アダプタの形状が不適切なため、機体振動によってアダプタが緩むことがある。そのため、そのまま使用を続けると、アダプタから作動油が漏れ、最悪の場合、走行が不能となるおそれがある。

全車両、油圧アダプタを対策品に交換する。

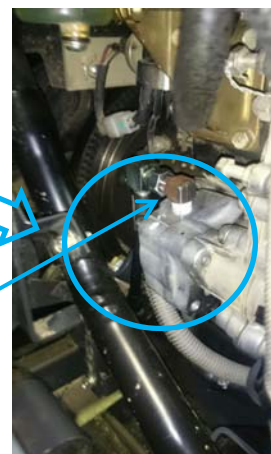
油圧アダプタ

改善前 削り加工あり

改善後 削り加工なし

アダプタの形状で識別する。
