改善箇所説明図 ①

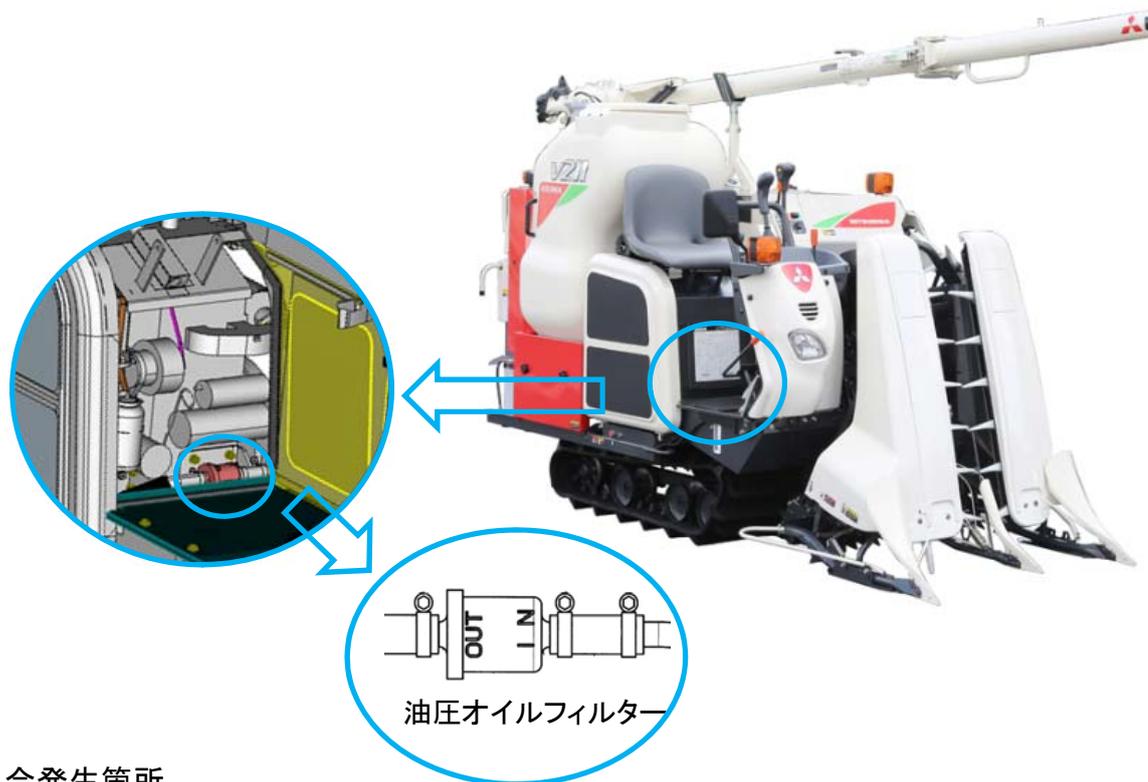
不具合発生箇所

動力伝達装置において、HST(静油圧式無段変速機)へ作動油を供給する回路内のオイルフィルターの接続方向を誤って指示したため、フィルターが逆向きに組み付けられたものがある。そのため、フィルター詰まり等で圧力が上昇した場合、エレメントの一部が剥がれオイルの流路を塞ぎ、最悪の場合、走行が不能となるおそれがある。

全車両、新品のフィルターを正規の方向に組付ける。

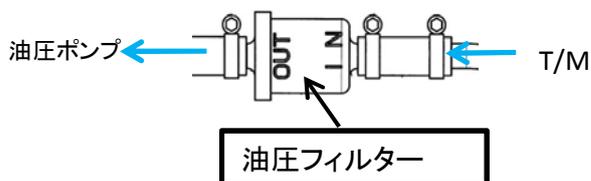
改善後

装着した油圧フィルターの向きで識別する。
