## 改善箇所説明図

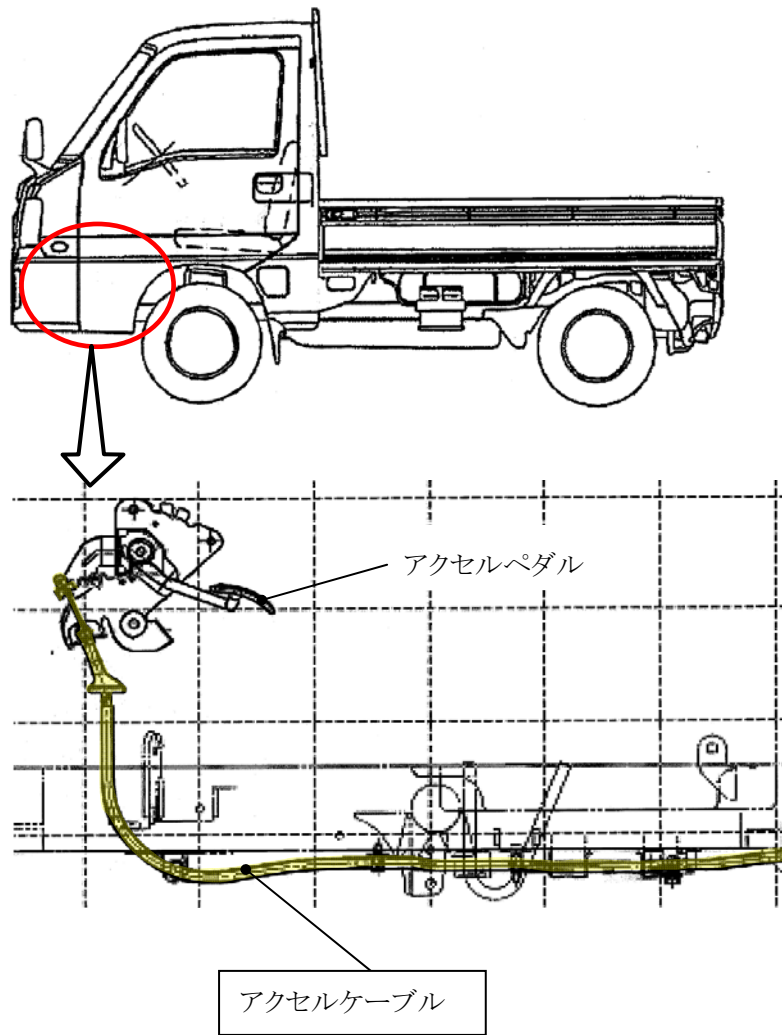
アクセルケーブルにおいて、ライナー部にアルミナ粉が混入した等の原因により、インナーケーブルが早期に摩耗するものがある。そのため、インナーケーブルがほつれてライナー部に引っ掛かり、エンジン回転が下がらなくなるおそれがある。また、インナーケーブルが折損し、走行不能になるおそれがある。

全車両、アクセルケーブルを新品と交換する。

アクセルペダルカバー固定ボルトの先端部に黄色ペイントを塗布する。
