改善箇所説明図

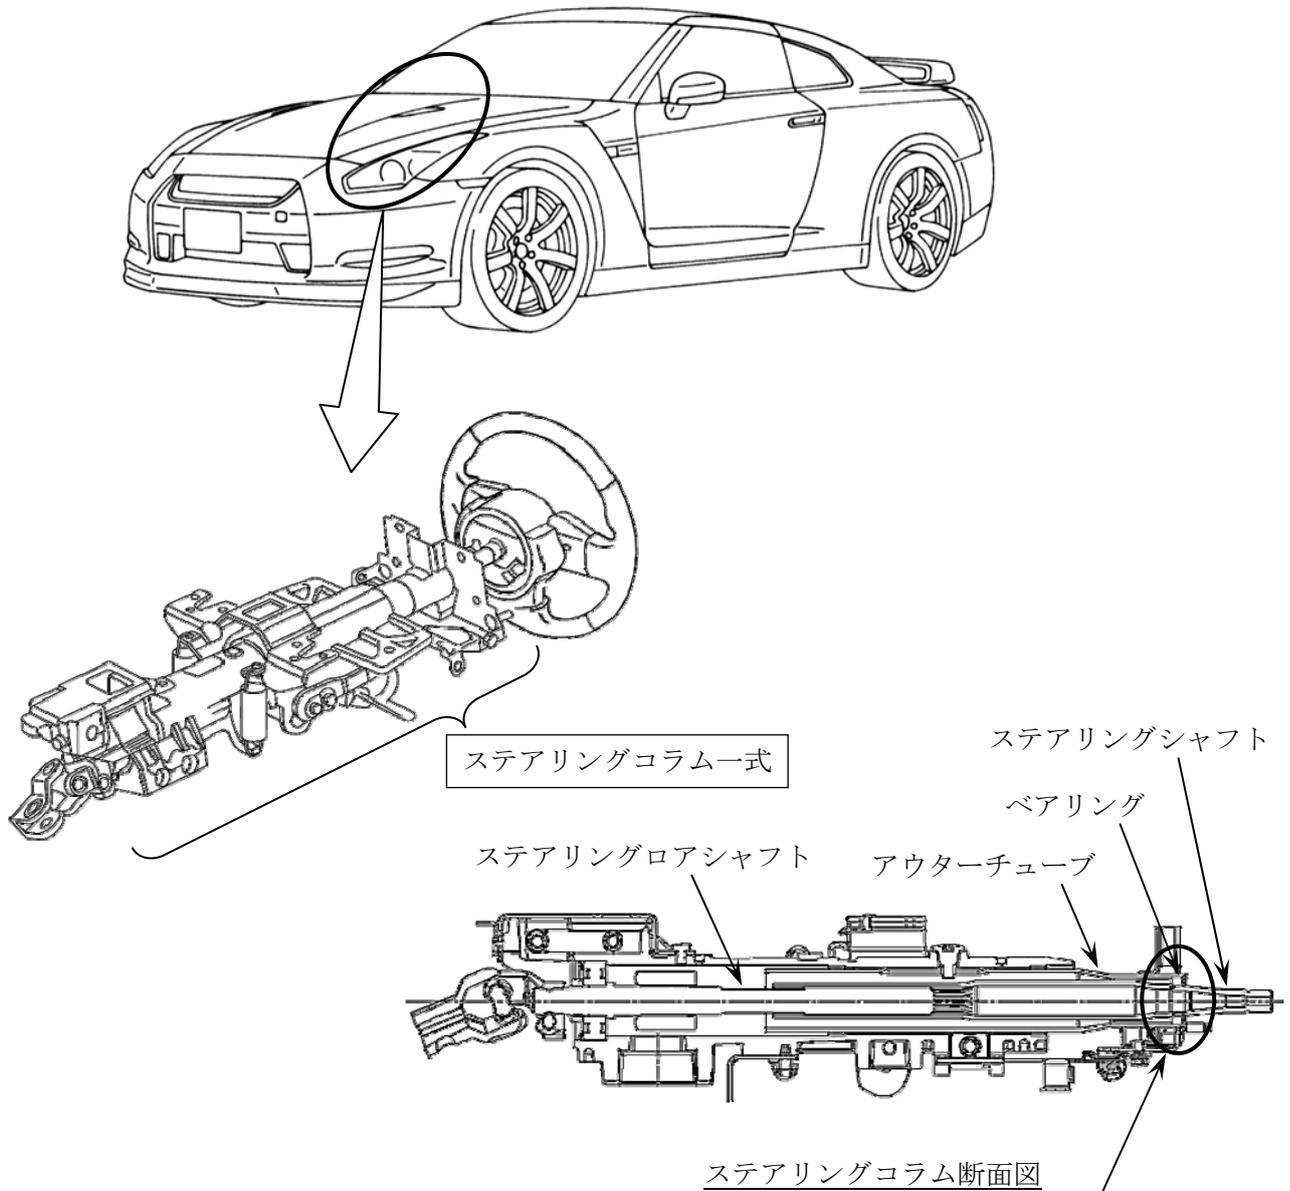
基準不適合発生箇所

ステアリングコラムにおいて、アウターチューブの真円度が不適切なため、内側のベアリングに掛かる荷重が不均一なものがある。そのため、そのまま使用を続けると、ベアリングが破損してハンドルの上下方向のガタが大きくなり、最悪の場合、ハンドル前後方向の固定ができなくなるおそれがある。

全車両、当該ステアリングコラム一式を良品と交換する。

識別：銀色のシールをモデルナンバープレートの右横に貼り付ける。
