# 事例集のとりまとめ方法について

# 1)劣化要因別の対策工法事例

# 2)その他参考事例

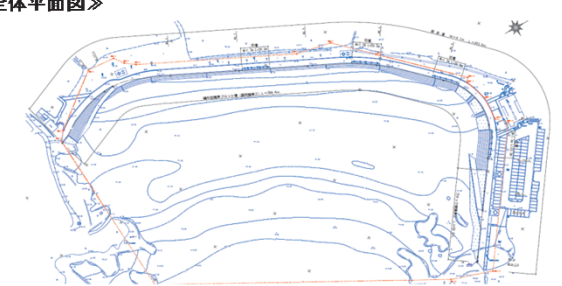
対策時期を決定した理由	日向灘沖を通過した台風の波浪により、階段護岸の表面に設置してあった化粧ブロックがはく離した。そのまま放置すると、施設利用者の安全な使用に支障を来すと判断したため、被災後速やかに対策を実施した。	
	劣化要因	当該施設は、建設後22年～24年が経過し、階段工の護岸本体部と化粧ブロックとの接着部が経年劣化し、台風に伴う波浪による外力により化粧ブロックがはく離したものと考えられる。	
	対策を実施した理由	防護機能に支障が生じていないものの、変状や劣化が進行したため	
	要求した機能回復の程度	供用期間に対策の必要のないような程度	
	工法名	表面被覆工法	
	工法の概要	階段護岸の表面に設置してあった化粧ブロックが張ろうによりはく離したため、モルタルで被覆を行う。	
	工法の選定理由	特になし	
	工法の写真・説明図等	≪対策前≫ 日向灘沖を通過した台風の波浪により、階段護岸の表面に設置してあった化粧ブロックがはく離した。 ≪対策後半年≫

<p>剥離状況 → 接着剤塗布 → モルタル仕上げ → 完成</p> <p>・化粧ブロックの、モルタルによる被覆</p>

<p>化粧ブロックの、モルタルによる被覆</p>	
	実施数量	モルタル3.5m <sup>3</sup>	
費用	657千円

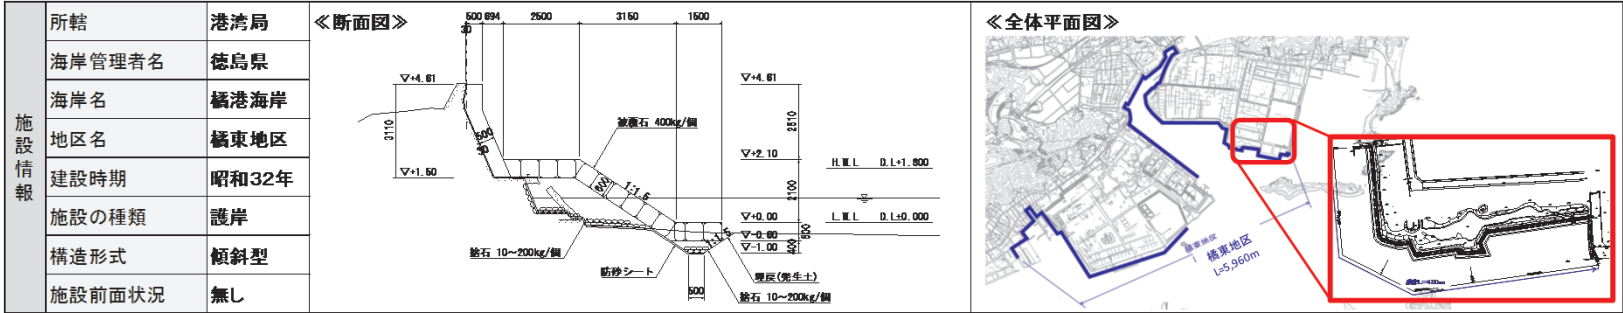
対策工法	対策時期	平成23年（建設後54年）	部材 表法被覆工 代表的な変状現象 沈下・陥没 変状ランク a 計測寸法 直径(L)10m／短径(S)1m 施設の健全度 - 修繕箇所状況 《表法被覆工》 
	対策時期を決定した理由	対象となる護岸(延長L=430m)が、老朽化に伴って、コンクリートの劣化をはじめ、壁体へのクラックや目開きの発生、吸出しに起因すると推測される護岸下段部の陥没等が顕著となり、早期の対策が必要と判断したため。	
	劣化要因	崩壊した護岸下段部の劣化原因としては、その区間における護岸の部材厚が20cmと薄いこと及び崩壊箇所の標高が波や潮位差の影響を受けやすい位置であることが考えられる。	
	対策を実施した理由	施設の防護機能に支障が生じたため	
	要求した機能回復の程度	供用期間に対策の必要のないような程度	
	工法名	表法被覆工	
	工法の概要	既設護岸にコンクリートを打設して補強を行い、被覆石の設置により洗掘に対する防護を図る。	
	工法の選定理由	自立矢板式、張りコンクリート式と比較検討し、経済性から本工法を採用した。	
	工法の写真・説明図等	《対策前》 壁体表面の亀裂及び目地材流出による目地開き、壁体表面にコンクリート粗骨材の露出等の劣化がみられる。また、護岸下段部が延長10m程度で崩壊している。  ・既設護岸にコンクリートを打設 ・被覆石の設置 	
	実施数量	コンクリート工V=171m <sup>3</sup> 、基礎捨石工V=327m <sup>3</sup> 、被覆石工V=470m <sup>3</sup>	
費用	16,000千円

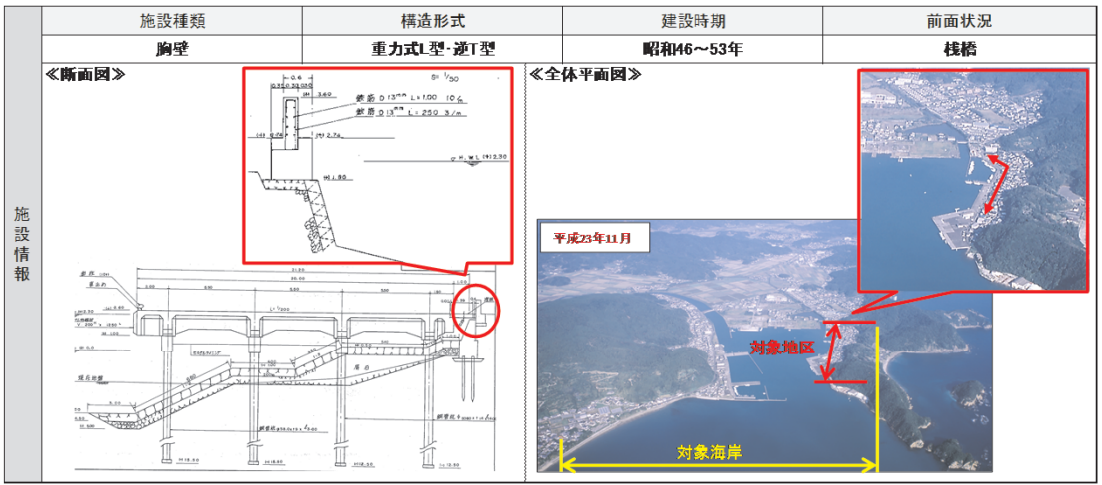
**《波返工》**  
 修繕箇所状況

代表的な劣化状況の詳細				施設の健全度
部材	代表的な変状現象	計測寸法	変状ランク	
波返工	ひび割れ	長さ(L)0.85m, 最大ひび割れ幅(B)4mm	b	B
	目地部、打替ぎ部の状況	開き(D)30mm	b	
	剥離・損傷	直径(L)0.85m, 埋込(S)0.1m, フック・強度18N/mm <sup>2</sup>	b

目地開き      クラック      剥離

経年劣化及び沈下に伴う変状

対策時期	平成23年 (建設後 33年)
対策時期を決定した理由	一部においてコンクリートが剥離し、内部鉄筋が露出が生じたこと、及び高潮発生時に目地開き部から宅地側へ浸水することが懸念されたことより
対策を実施した理由	施設の防護機能に支障が生じたため
要求した機能回復の程度	供用期間に対策の必要のないような程度
工法名	打替工法
工法の概要	既設鉄筋を再利用し、再度コンクリートを打設。上部のみの打ち替えとなるため、既存目地からのクラックの影響を考慮して、止水版及び誘発目地の構造とすることにより、以後の経年劣化への対応を行った。
工法の選定理由	モルタル注入及び小断面修復に比べ、既存施設との一体化の向上がはかれること、及び経年劣化によるクラックに対応できること。

**《工夫したポイント》**  
**《工法の選定》**  
 ×モルタル注入  
 ×小断面修復  
 ○止水版及び誘発目地の構造  
 →既設施設との一体化が向上  
 →同構造によりクラックを制御

・既設鉄筋を活用し、コンクリートを打設

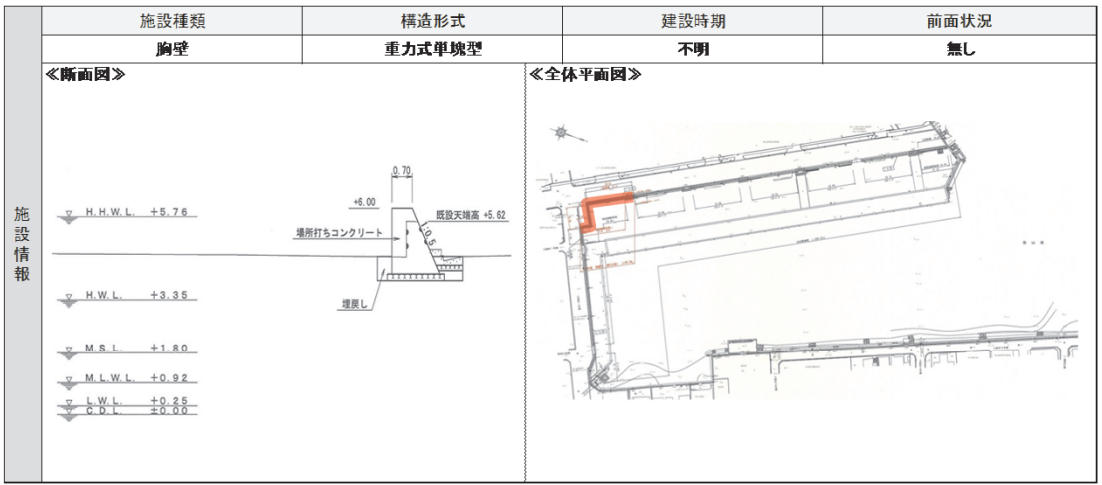
代表的な劣化状況の詳細				施設の健全度
部材	代表的な変状現象	計測寸法	変状ランク	
裏法被覆工	ひび割れ	最大ひび割れ(B)2mm	a	-
	防護高さの不足	標高(D.L.)5.62m	a	
	剥離・損傷	-	b	
<p>《波返工》</p> <p>目地開き      クラック      剥離</p> <p>劣化要因</p>				
-

対策時期	平成24年
対策時期を決定した理由	平成16年の台風により高潮の浸水被害が発生したため、天端高や構造の検討を行い、当該施設について、順次整備を行ってきている。
対策を実施した理由	施設の防護機能に支障が生じたため
要求した機能回復の程度	供用期間に対策の必要のないような程度
工法名	重力式コンクリート工法
工法の概要	既設護岸を取り壊し、重力式コンクリートを施工する。
工法の選定理由	既設護岸の劣化が著しいため、補修や一部利用することは難しいと判断し、胸壁工を打ち替えることにより、長寿命化が図れる。

- 既設護岸の取り壊し
- 新規に重力式コンクリート打ち替え
- 既設護岸の劣化が著しいため、打ち替えにより、長寿命化が図れるものと判断した。

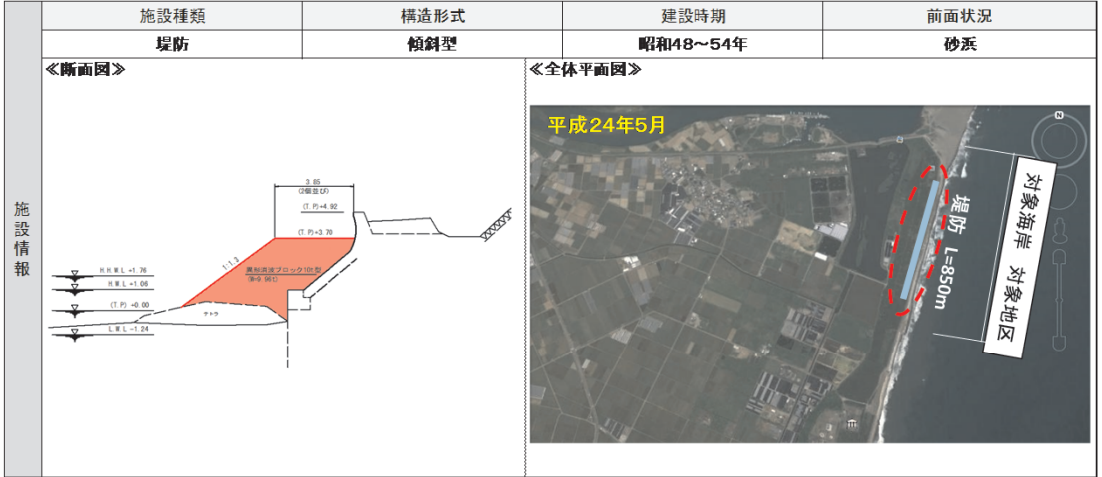
代表的な劣化状況の詳細				施設の健全度
部材	代表的な劣化現象	計測寸法	変状ランク	
波返工	ひび割れ	最大ひび割れ幅0.03mm	c	-

劣化要因  
 前面の砂浜が侵食され、直接波が作用していることが劣化の要因として考えられる。

対策時期	平成24年度～平成25年 (建設後 33年)
対策時期を決定した理由	当地区の消波堤及び消波ブロックは、昭和50年前後に設置されたものであり、30年程度経過し消波ブロックの沈下が確認され、消波機能を果たせていない状況であるとともに、消波堤が不安定な状況であった。このため、平成23年度に補助事業に取り組み、その中でひび割れ等劣化が確認されたことからあわせて対策を行うこととした。
対策を実施した理由	隣接施設に対策を実施する必要が生じたため
要求した機能回復の程度	本対策後も再度の対策についても想定している程度
工法名	Vカットシーリング材充填工法
工法の概要	ひび割れ部に樹脂の注入を行う。
工法の選定理由	ひび割れ幅が1.0mmを超えるものが多く確認されたことから、簡易的かつ防水効果大きいこの工法を採用

可とう性エポキシ樹脂充填  
 プライマー塗布  
 完成
