## 改善箇所説明図

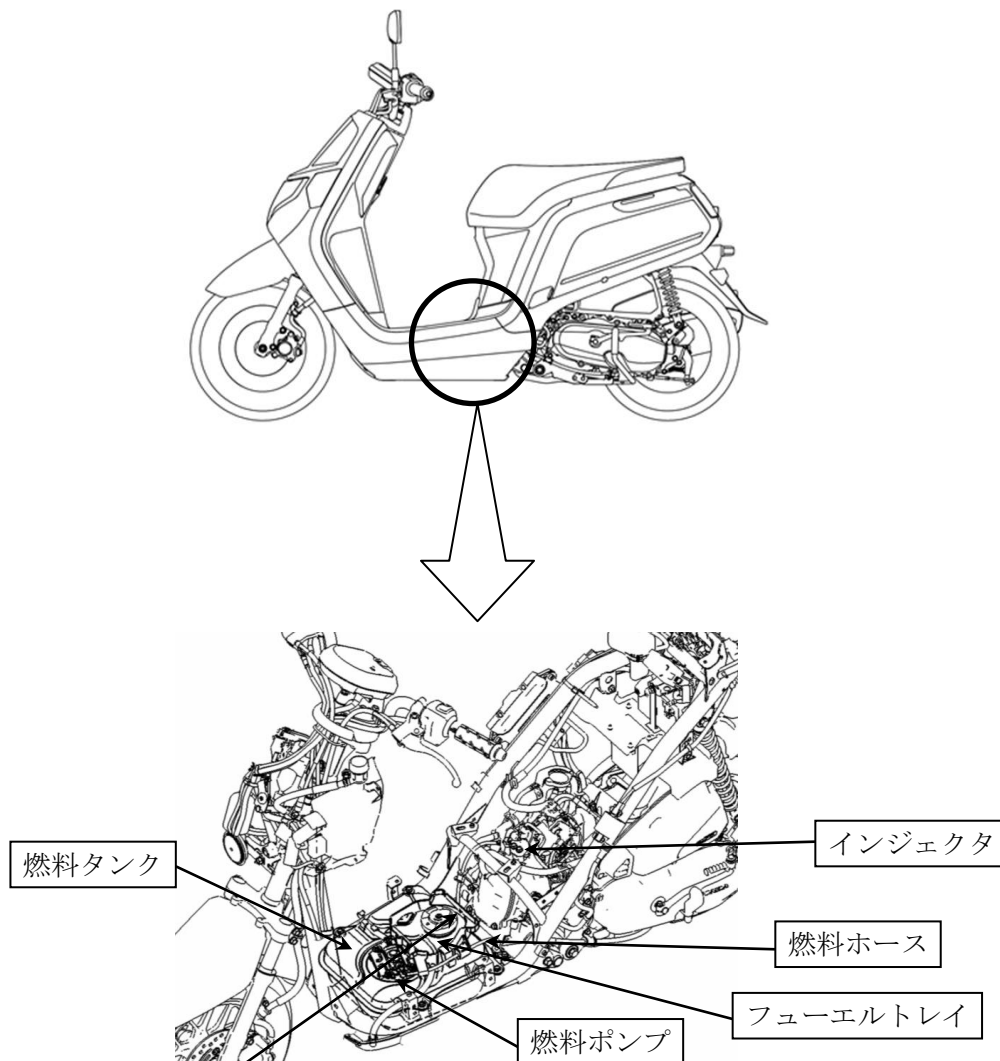
### 不具合発生箇所

燃料タンクのフューエルトレイの形状が不適切なため、後ろ傾斜地で駐車中にフロアから入った雨水等がフューエルトレイに溜まり、燃料タンク内に浸入することがある。そのため、燃料ポンプが水を吸い込むとエンジンが始動できないおそれがある。また、浸入した水の影響により、燃料タンク底部が錆び、そのままの状態で使用を続けると錆が進行し、最悪の場合、燃料が漏れるおそれがある。

全車両、フューエルトレイドレンチューブを清掃し、取付け位置を変更するとともに、フューエルトレイを対策品に交換します。また、燃料タンク、燃料ポンプ、インジェクタ、燃料ホースを新品に交換します。
