改善箇所説明図

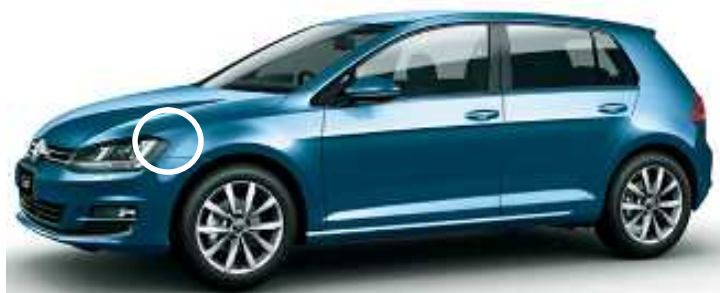
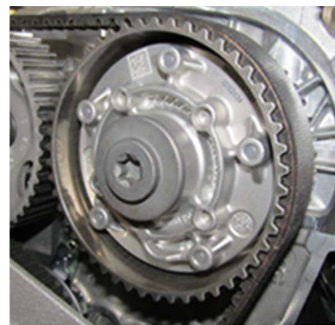
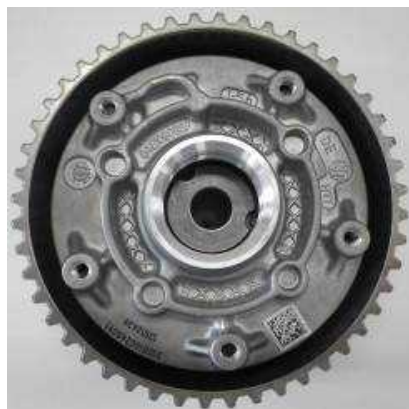
可変バルブタイミングユニット

不具合発生箇所

可変バルブタイミングユニットにおいて、構成部品のスプロケット表面の加工が不適切なため、取付ボルトが緩むものがある。そのため、当該ユニットが適切に作動せず、エンジン警告灯が点灯しエンジン不調となり、最悪の場合、走行中に当該ユニットが破損して、エンストして再始動不能となるおそれがある。

全車両、可変バルブタイミングユニットを対策品と交換する。
