改善箇所説明図

【改善措置の内容】

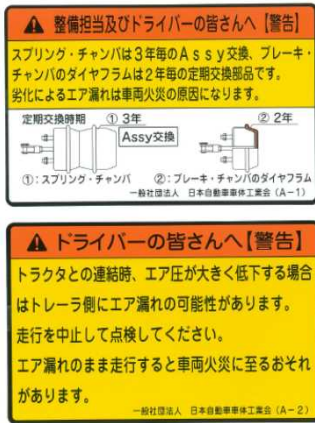
改善措置(1)

警告ラベル

※トレーラフロント部に追加貼付

- (1) チャンバ類のダイヤフラムの定期交換とエア漏れがある場合の対処方法に関し、パンフレットにより注意喚起するとともに、警告ラベルを車両に貼付ける。
- (2) 全車両、トレーラに装備されている中期ブレーキ規制以前の機能を有する操作バルブを、ブレーキ配管系統のエア圧低下に関与しないものに交換する。

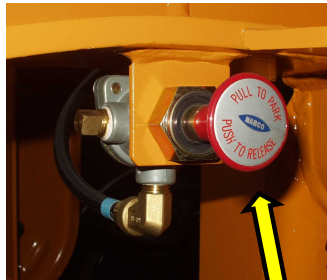
改善前

駐車ブレーキ操作バルブ

交換期限を超えて使用されたスプリングチャンバ内のダイヤフラムの劣化等により、エア漏れを生じるものがある。そのため、ブレーキ系統のエア圧が低下して駐車ブレーキが作動し、操作バルブがエア供給を停止するが、エア圧回復後もその状態を維持するため、ドライバーが走行前に駐車ブレーキを解除しない場合、ブレーキの引きずりを生じ、そのまま走行を続けるとドラムが過熱して、最悪の場合、火災に至るおそれがある。
