# 事業用自動車事故調査報告書

トラクタ・コンテナセミトレーラの横転事故

平成27年3月31日

事業用自動車事故調査委員会

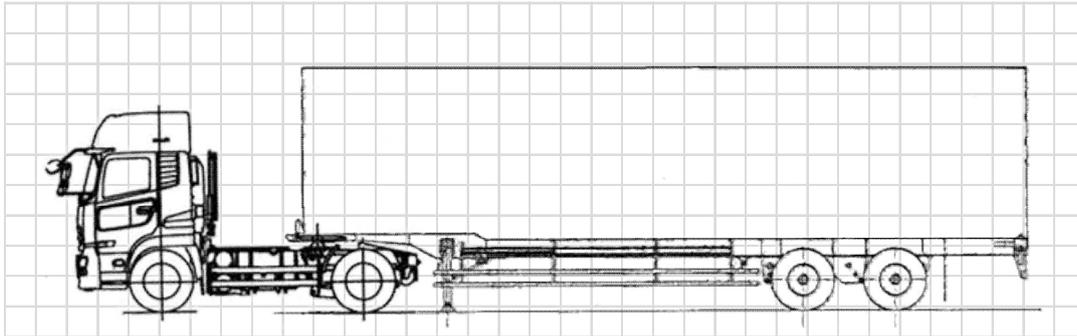
## 参考図 2 車両外観図

当該車両の外観図(コンテナセミトレーラ部の全長 12.53m、高さ 4.1m)

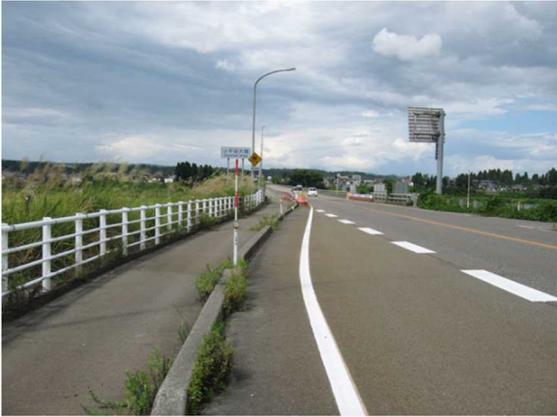
写真1 デリネーターに接触して歩道に侵入 写真2 横転して対向車線上の防雪ネットに衝突

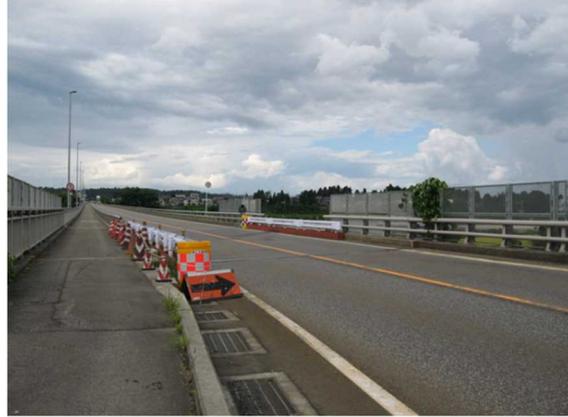
事故により、道路右側ガードパイプ、防雪ネットを損傷した。

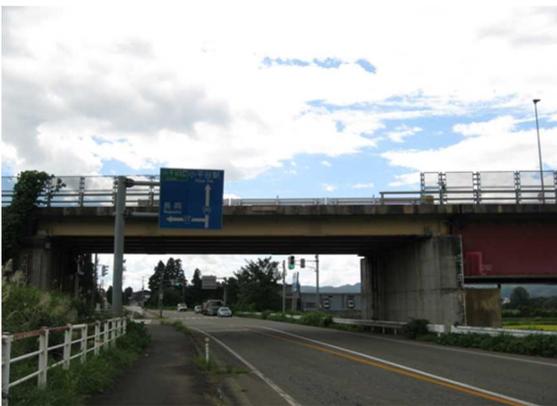
当該運転者が車外に放出されていることから、当該運転者はシートベルトを装着していなかったことが推定され、そのことが影響して約7メートル下の道路に転落して死亡に至ったものと推定される。

写真3 当該運転者が車外放出で転落した道路 写真4 横転破損したトラクタの左側状況
