# 事業用自動車事故調査報告書

〔重要調査対象事故〕  
大型トラックの積載物（劇物）落下漏洩事故

平成27年3月31日

調査番号 : 1491202  
車 両 : 大型トラック  
事故の種類 : 積載物(劇物)落下漏洩事故  
発生日時 : 平成 26 年 8 月 7 日 5 時 29 分頃  
発生場所 : 大分県臼杵市 国道 10 号線

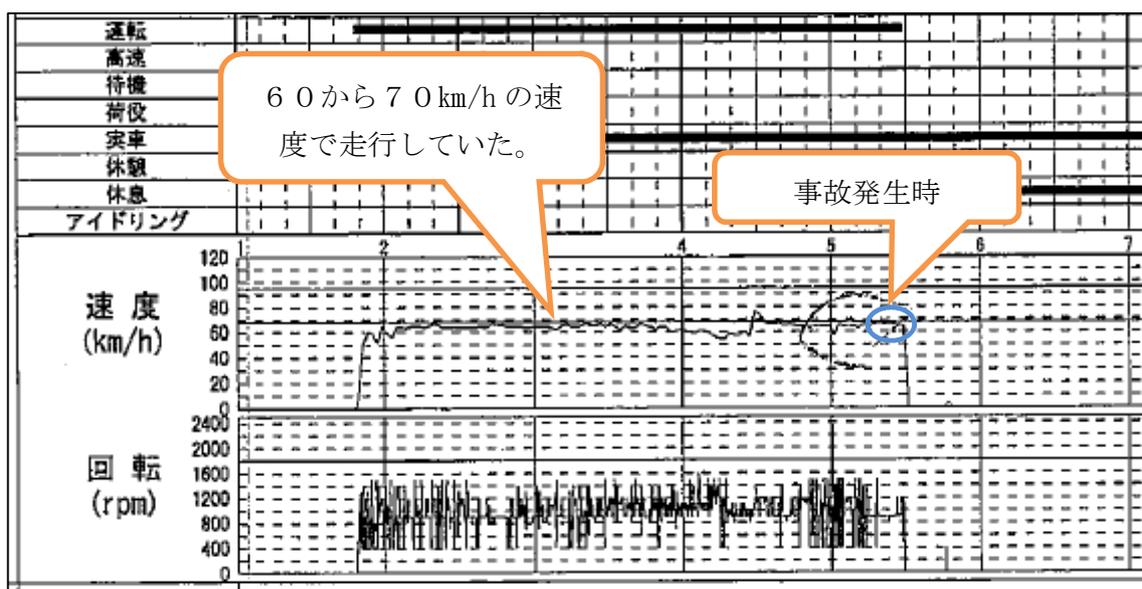
図1 当該運行のデジタル式運行記録計の記録

当該車両は、デジタル式運行記録計を装備している。図1の事故当日の記録によれば1時50分頃出発しその後連続して走行しており、事故発生までのほぼ1時間は60km/h台の速度で走行していて、事故発生直前の速度は約68km/hであった。

また、現地調査によれば、事故発生場所の道路形状は半径約130mの右カーブであり、デジタル式運行記録計によれば、このときの走行速度は約68km/hであった。これらのことから、仮に車両がこの速度で道路曲率の通り走行したとすれば、このときの横方向加速度は0.28Gであり、制限速度の50km/hで走行した場合の横方向加速度の約0.15Gを大きく上回る曲がり方をしていたと考えられる。

事故は曲線区間を、制限速度を超える60km/hから70km/hの速度で運行していた時に発生したことから、不適切な速度がその要因になったと考えられる。速度超過は、遠心力が大きくなる、停止距離が長くなる、衝突時の衝撃力が大きくなるなど、運転に様々な悪影響を与え事故の大きな原因となることから、運転者教育において速度超過の危険性や、安全運行のための交通ルールを理解させるとともに、速度超過に起因する事故事例を説明するなどにより、運転者に理解させることが必要である。

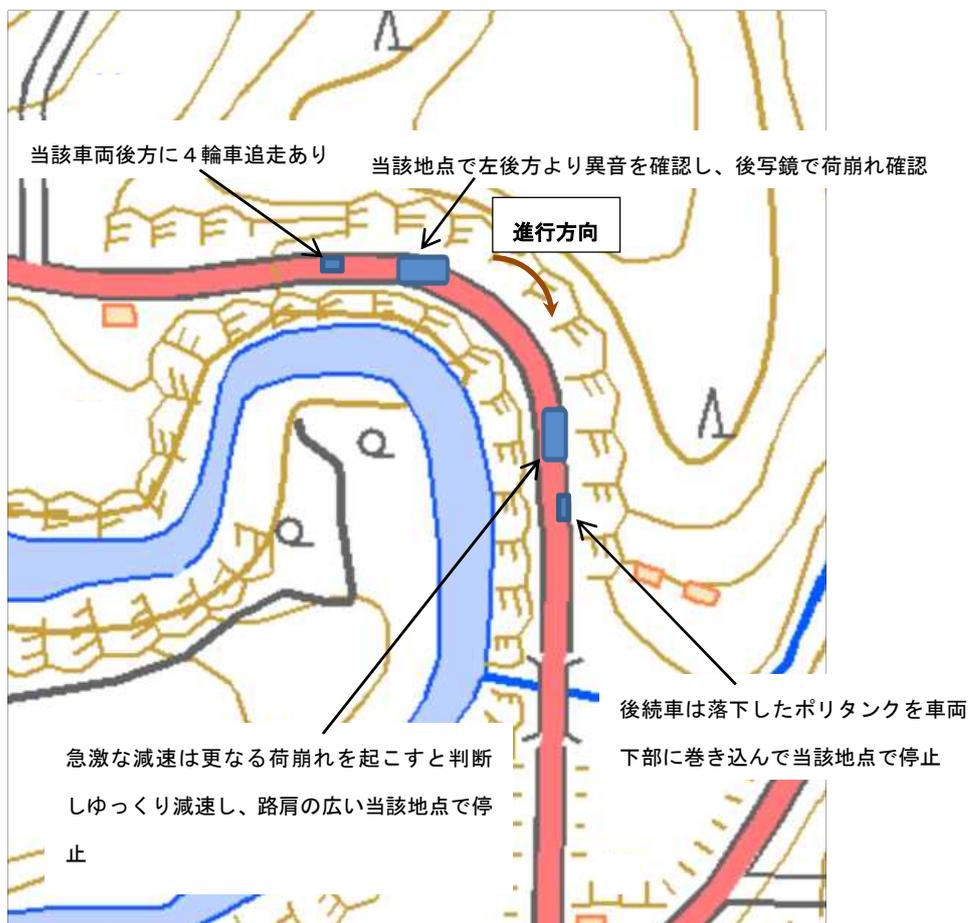
## 参考図1 事故現場見取図

- ①事故現場は、片側1車線の平坦路であった。
- ②道路は、曲率半径130mの右曲がりであった。  
(参考図1、写真1及び2参照)
- ③過去に当該事故現場において、同種の荷崩れ事故が発生していたかについては、情報がなく不明である。

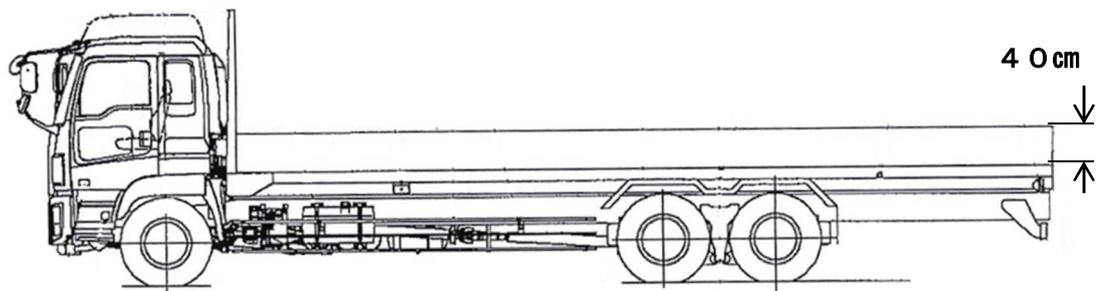
## 参考図 2 車両外観図

積載状態はポリタンク16個を1パケットとしてビニール紐で簡易に固縛し、2段重ねとして積み付けしており、当該車両はあおり（荷台の周りを囲む板）が低いことから、2段目のポリタンクはあおりより突出している状態であった。

事故車両の外観図(あおり板高さ 40 cm)

事業者は、積載する貨物の品目及び荷姿を考慮して、車両を選択する必要がある。また、運転者に対しても、取り扱う貨物の種類や形態に関して積み付けに関する知識を日頃から教育する必要がある。

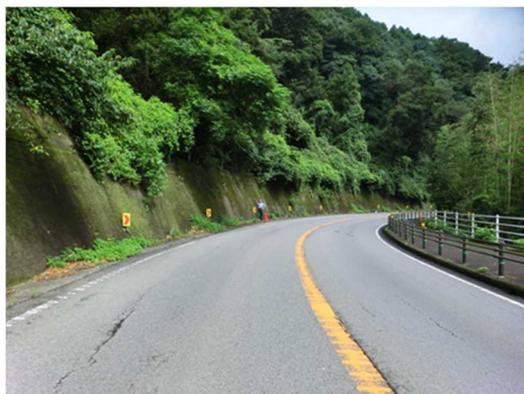
写真 1 落下地点手前 30 m からの道路状況

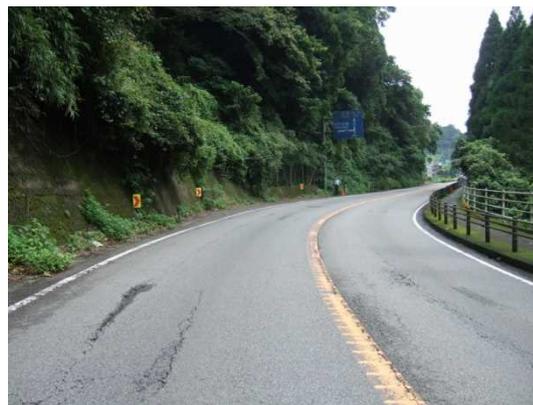
写真 2 停止地点手前 50 m からの道路状況

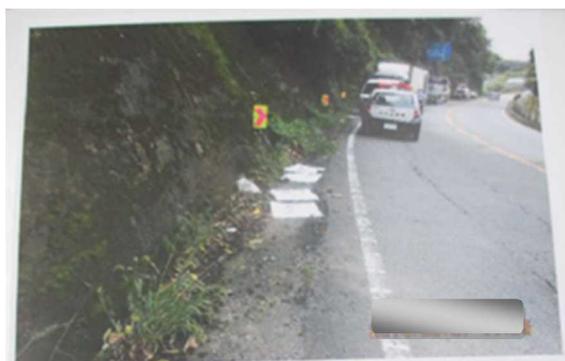
この事故でポリタンク400個中20個が路上に落下し、そのうち17個は少量の液漏れを起こし、後続車下部に巻き込んだ3個（約60ℓ）は過酸化水素水全量が路面に漏洩した。（参考図1、写真1～4参照）

写真 3 落下地点と回収資材の状況

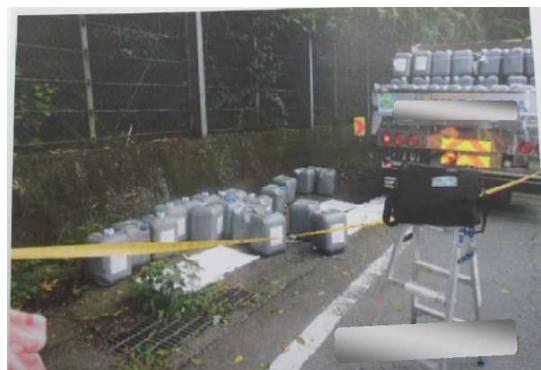
写真 4 道路に落下した容器の状況

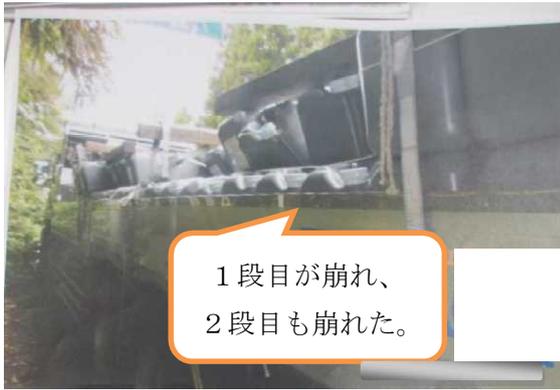
これらのことから、事故は、荷崩れを起こしやすく、荷崩れしたときに荷台から落下しやすい積み付け状態であったことにより起きたものと考えられ、また、曲線区間を速度超過で運行したことも、荷崩れの引き金になった可能性が考えられる。

写真5 荷台左側に生じた荷崩れの状況

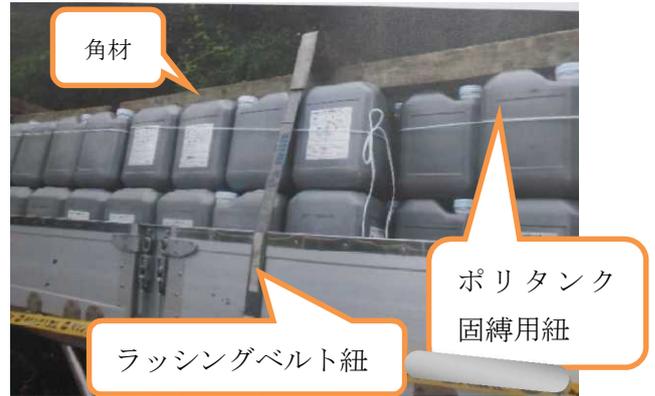
2.1.1.1に記述したように、当該運転者の口述では、元請け会社担当者が積み付けを行い、当該運転者がその状況を確認した。また、そのとき積み付け状態は、400個のポリタンクを、16個1パケットとしてビニール紐で固縛して2段重ねとして積み付けをしていた。また、車両のあおりが低いために、2段目のポリタンクは荷台あおりより突出している状態であった。この時の固縛は、写真6に示すとおり、1パケット毎に、ビニール紐で段毎に固縛し、この状態でポリタンク上面に角材とラッシングベルトを使用して固定し、その上部をビニールシートで覆った状態であったとしている。

写真6 固縛状況（荷台右側からみた）

※ラッシングベルト（搬送物を締結するための幅広ベルト）と角材によって固縛されていた。

事故は、通常と異なる積み付けでの運行時に、当該運転者が何らの疑いも持たずに、過去の経験から、荷崩れを起こしやすく、荷崩れしたときに荷台から落下しやすい積み付け状態で運行していたことから起きたものと考えられる。

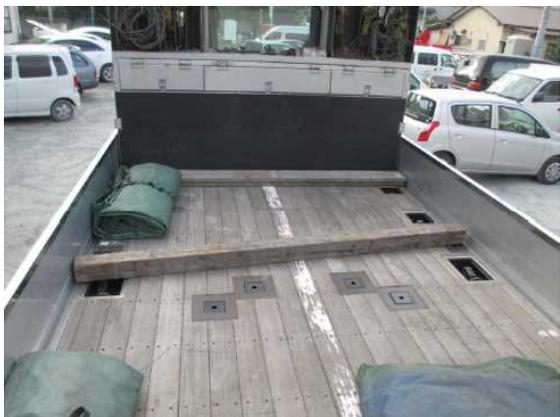
また、積み付けにおいては角材とラッシングベルトを使用し、上部をビニールシートで覆った状態であった。（写真5～8参照）

写真7 本件車両の荷台の状況（前部側）  
※搬送物は、写真7、8のシートで覆われていた。

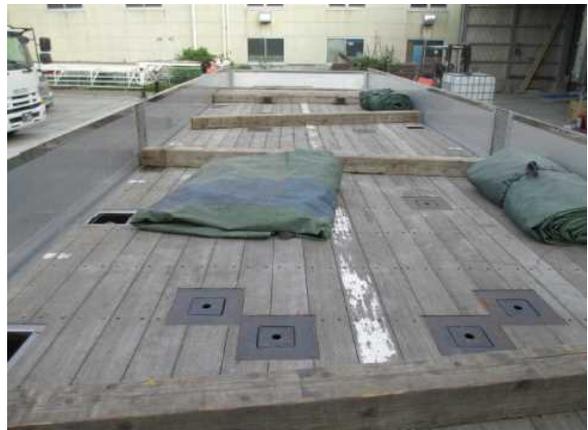
写真8 本件車両の荷台の状況（後部側）
