# 東京都品川区内エレベーター事故調査報告書(概要)

社会資本整備審議会 昇降機等事故調査部会

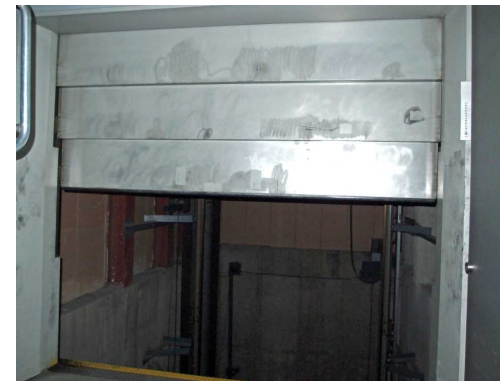
- 発生日時 : 平成24年2月6日 10時ごろ
- 発生場所 : 東京都品川区南大井 大森ベルポート
- 事故概要 : 荷物用エレベーターにて1階から地下1階に荷物を運ぶ作業をしていた被害者が昇降路の底部に倒れていたところを発見され、搬送先にて死亡。発見当時、かごは2階にて戸開状態、1階の乗場の戸は途中まで開いた状態であった。

1階乗場の戸の状態

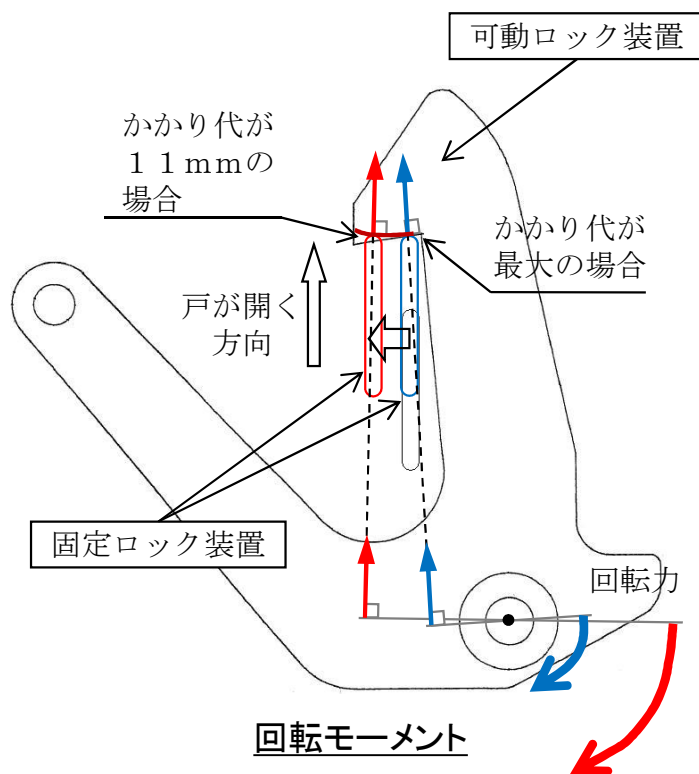
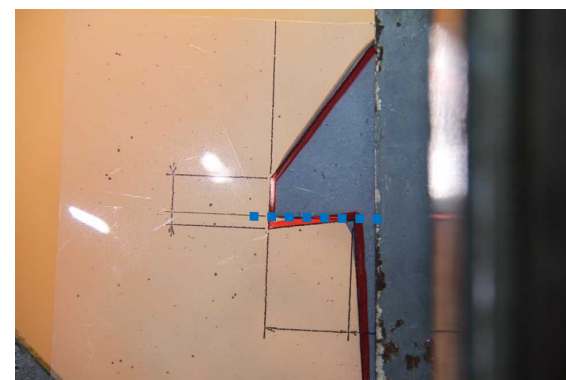
- 1階及び地下1階の可動ロック装置は、製作図面と形状が異なり、かかりが弱くなる傾向にあった。
- また、戸を上方に持ち上げた場合に、施錠装置のかかり代が浅いほど解錠方向の回転モーメントが大きくなる状況であったと考えられる。
- 乗場の戸は全階でがたつきがあり、施錠装置のかかり代が変化することが確認された。
- 1階において、施錠装置のかかり代が11mm未満の位置の場合、解錠されることが確認された。

可動ロック装置の製作図面との差異(1階)

- 過去に「帝都典禮ビルエレベーター事故調査報告書」での意見を受け、既設の手動戸に関して、施錠に係る力が減少しない構造とすることが望ましいこと等を関係団体に周知したところであるが、本事故機のように通常は自動で戸が開閉するものに関しても、手動戸と同様に、関係団体への周知等、適切な措置を講ずること。
- ドアスイッチが入るタイミングについても、現行基準を満たしていない既設のエレベーターが多く存在している可能性が考えられるため、保守点検・改修・交換等の機会を捉えて、可能な限り改善されるよう、関係団体への周知等、適切な措置を講ずること。
- 定期検査報告についても、ドアスイッチのタイミングや施錠装置の施錠状態等について、正しく検査が実施されるよう、所有者、保守業者等への指導や定期検査告示の見直しも含め検討を行い、必要な措置を講ずること。
