## 改善箇所説明図

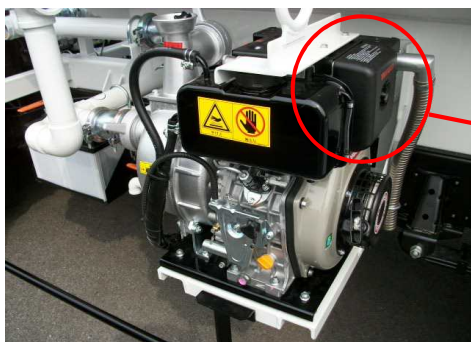
【車両外観】

散水車の水ポンプ用エンジンにおいて、カムが形状が不適切なため、エンジンを停止寸前の状態からアクセルを急激に最高回転状態まで作動させた際に、エンジンが逆回転することがある。そのため、排気ガスが吸気側へ吐き出され、エアクリーナー内のエレメント、エアクリーナカバーを焼損するおそれがある。

全車両、水ポンプ用エンジンのカムを対策品に交換する。

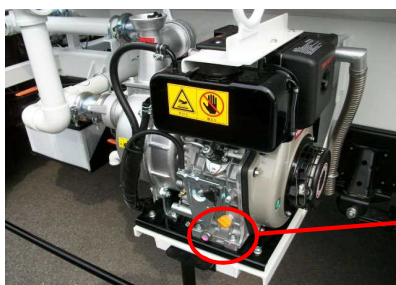
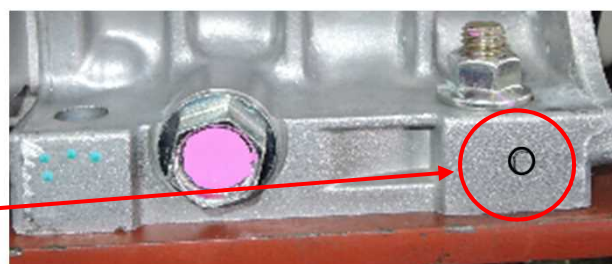
改善実施済車には、運転者席側ドア開口部のドアロックストライカ付近に、No.3572のステッカーを貼付及び水ポンプ用エンジン下部に○印の打刻を実施する。
