改善箇所説明図

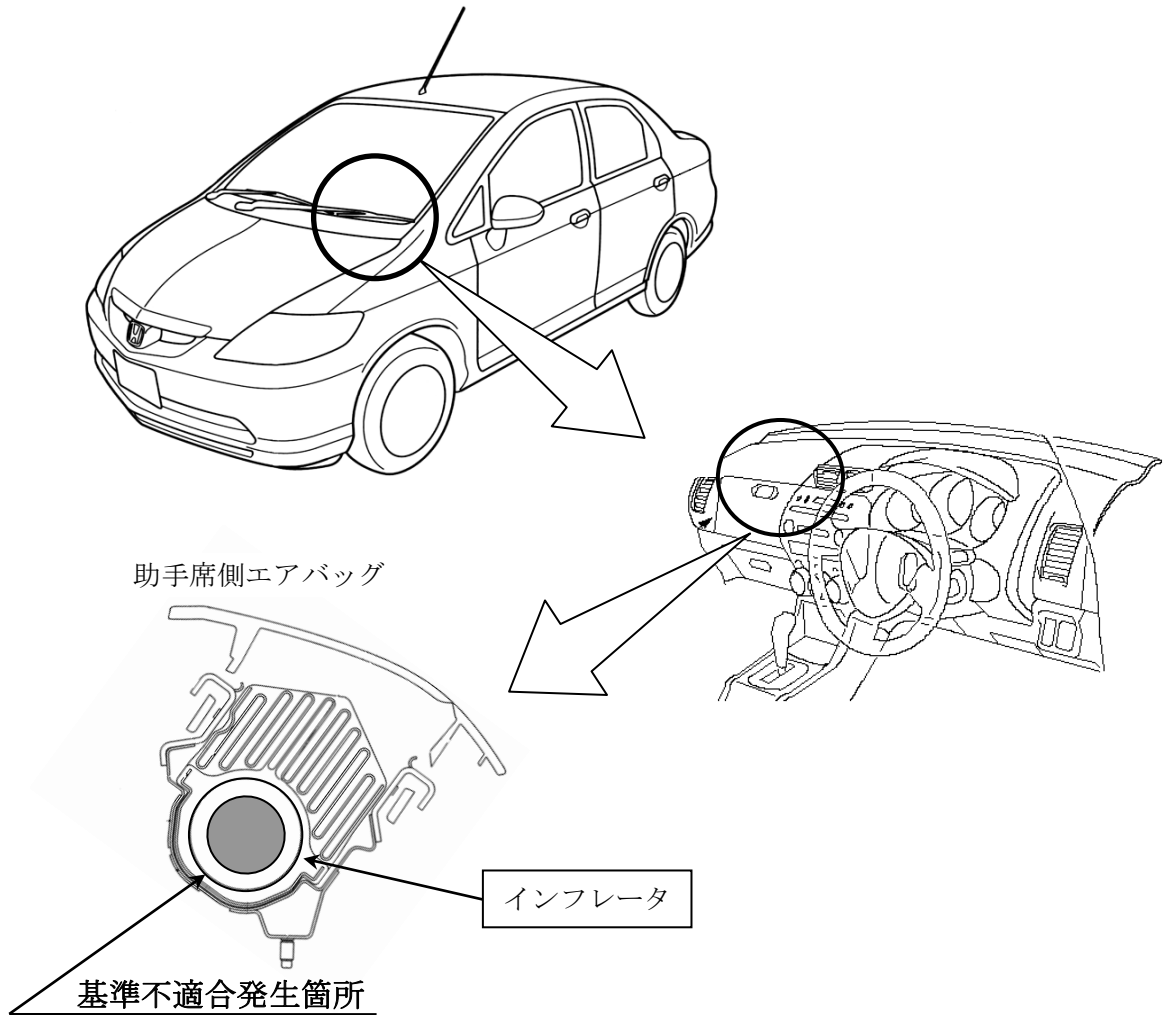
特定の助手席側エアバッグのインフレーター（膨張装置）において、エアバッグ展開時にインフレーター容器が破損して構成部品が飛散し、乗員が負傷するおそれがある。

全車両、予防的措置として、助手席側エアバッグインフレーターを平成27年5月14日付け、届出番号「外-2175」に含め、年式の古いものから新品と順次交換、回収して原因調査を実施する。

なお、部品が供給できない場合には、暫定措置として助手席側エアバッグの機能を停止するとともに、助手席サンバイザ部に当該エアバッグが作動しない旨の警告を表示する。

識別：助手席側ドアストライカー下側ボルト頭部に黄色ペイントを塗布する。
