# 改善箇所説明図

### 【エールベベ・クルット 3i 全品番】

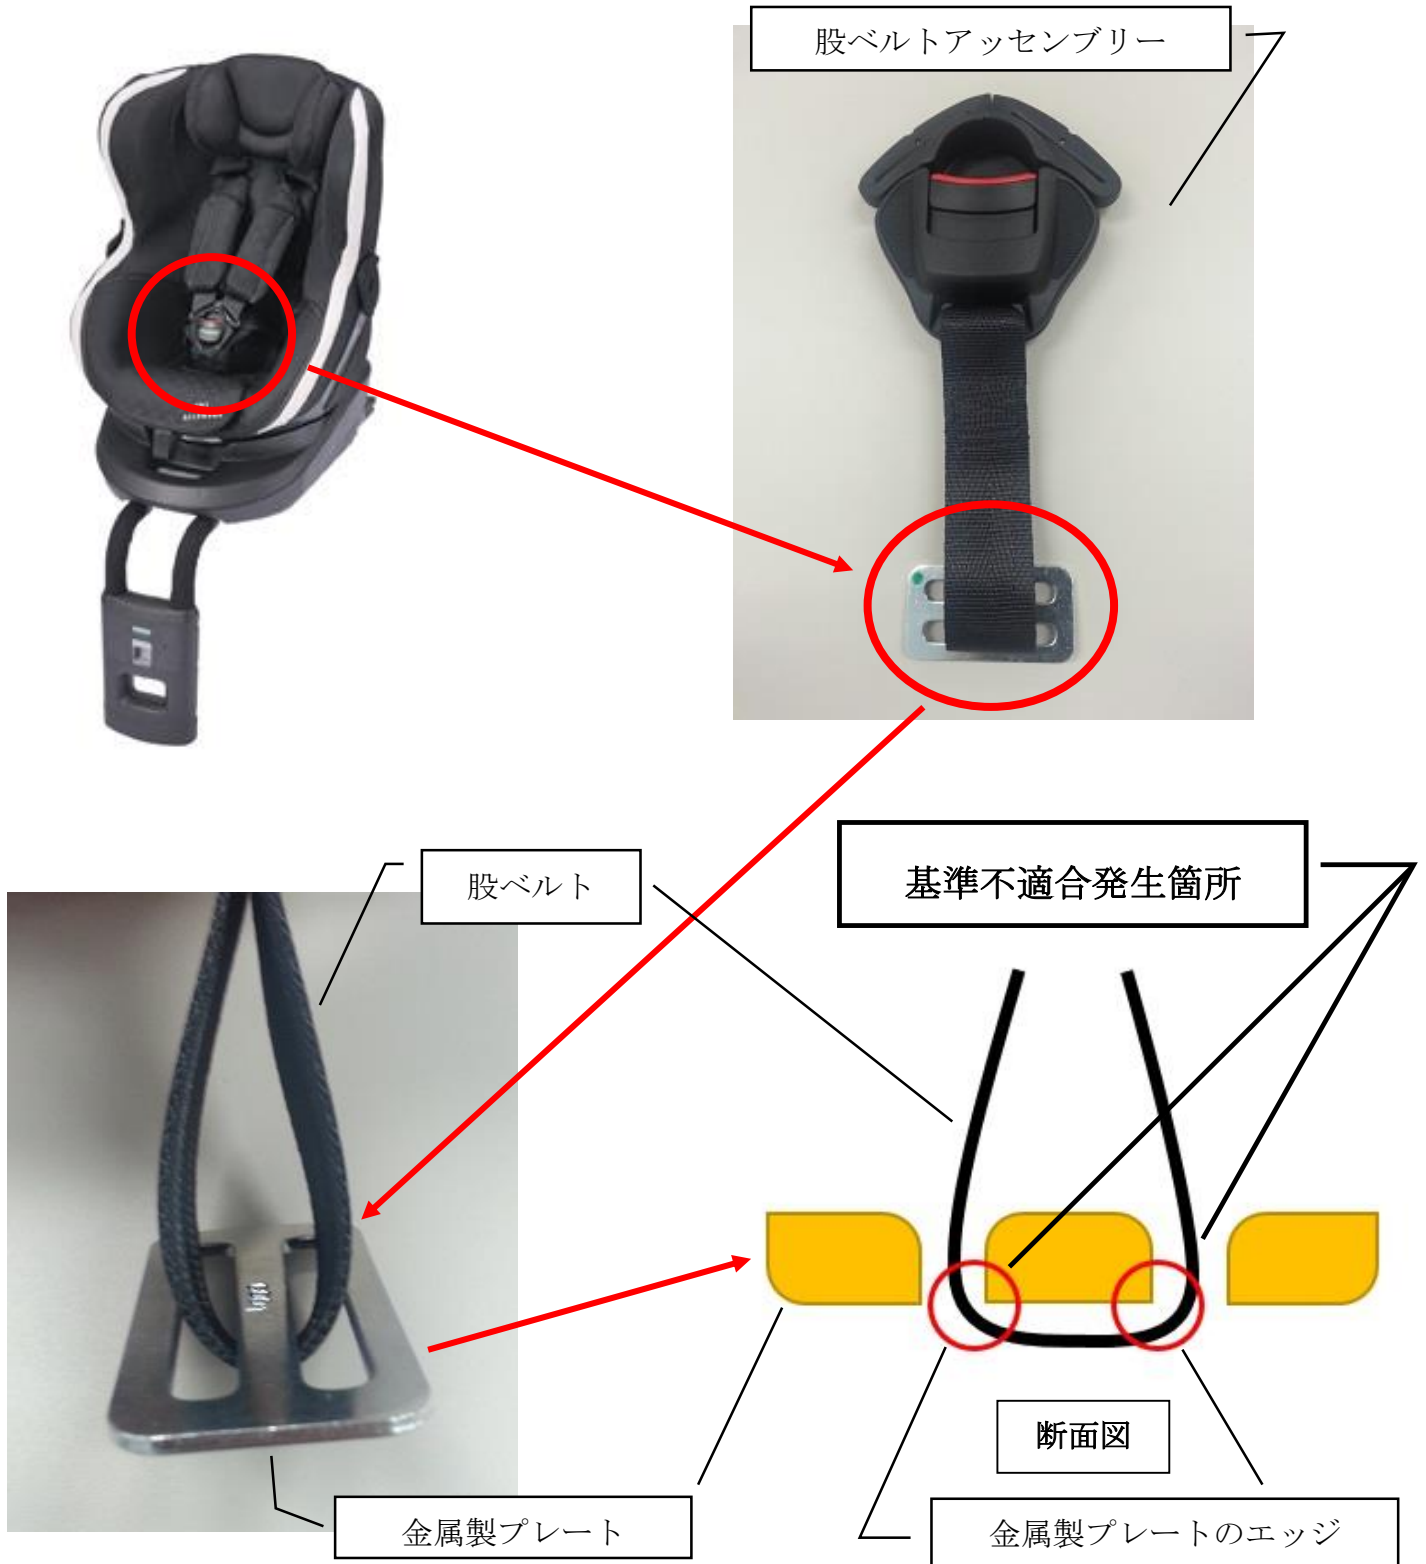
## 基準不適合発生箇所

股ベルトアッセンブリー取付部の金属製プレートの端部処理が不適切なため、当該プレートとの摩擦により股ベルトが損傷することがある。そのため、そのまま使用を続けると損傷が進行し、最悪の場合、当該ベルトが破断して、乗員を十分に拘束できないおそれがある。

- 対策された股ベルトアッセンブリーを取り付けた製品と交換する。
