改善箇所説明図

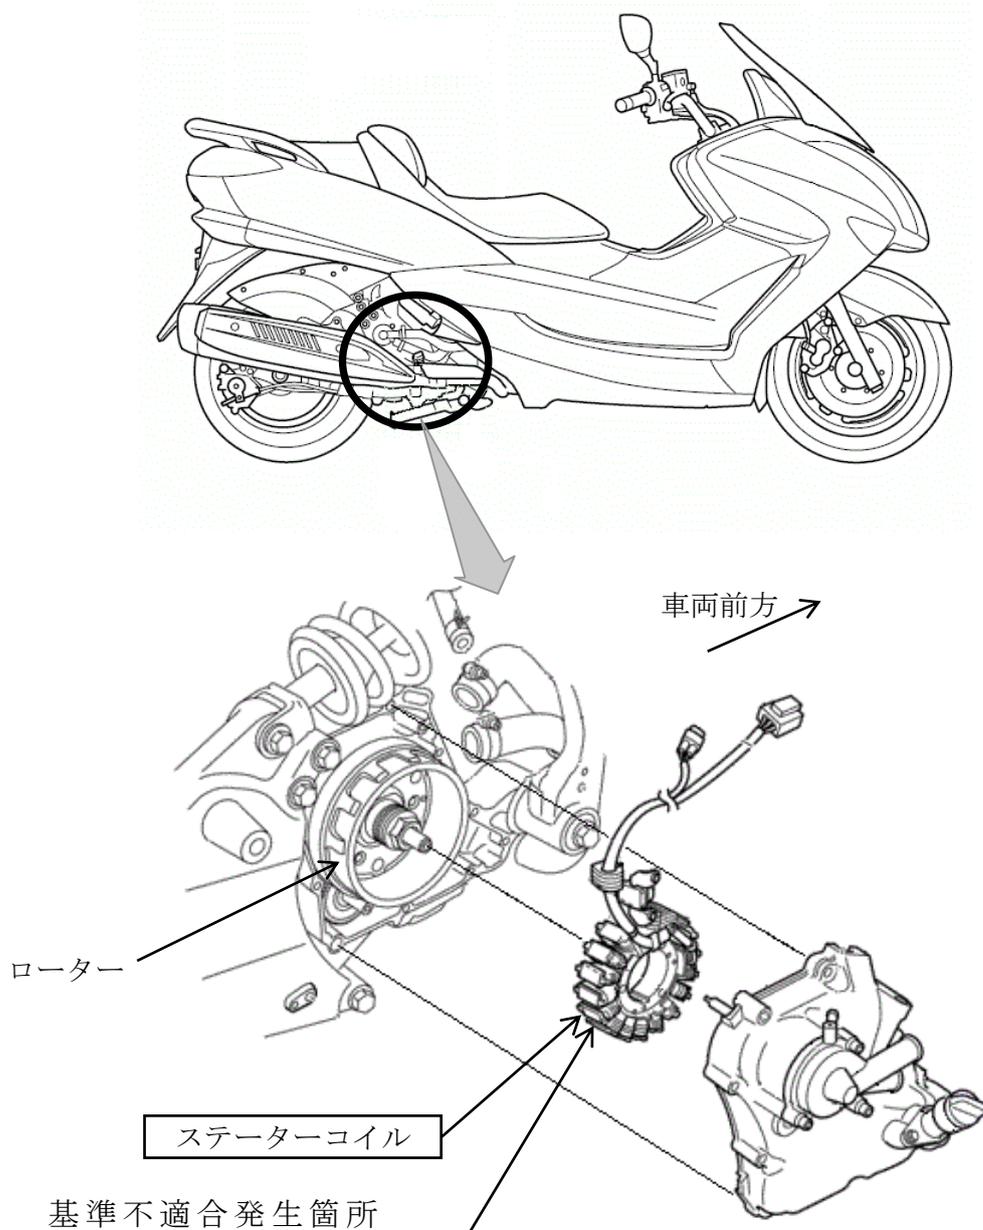
発電機において、ステーターコイルの耐熱性が不足しているため、当該コイルが高温になると絶縁材が炭化してコイルの一部が短絡することがある。そのため、充電量が少なくなり、そのまま使用を続けると、バッテリーが放電してエンジン不調となり、最悪の場合、エンジンが停止して再始動ができなくなるおそれがある。

改善の内容：全車両、ステーターコイルを対策品と交換するとともに、周辺部品（ガスケット、ワッシャ等）を新品と交換する。

識別：<JBK-SG20J> エンジンブラケット右側に白ペイントを塗布する。

<JBK-DG15J> メインフレーム左側のフットレスト取付け部付近に白ペイントを塗布する。
