改善箇所説明図

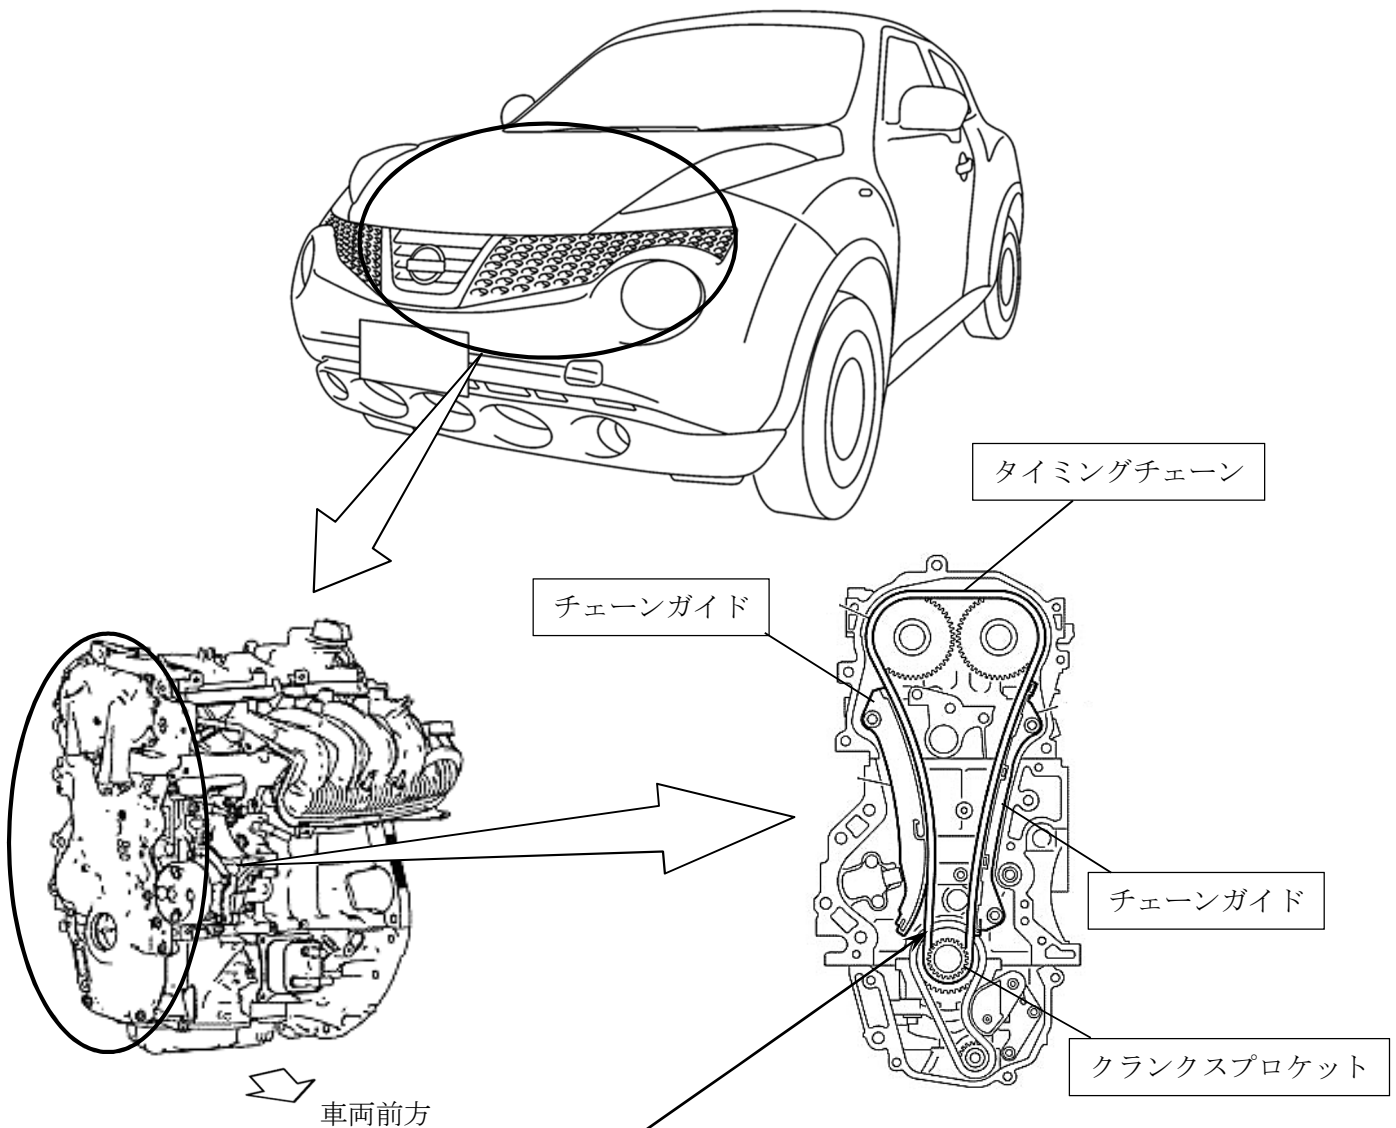
基準不適合発生箇所

エンジンのタイミングチェーンにおいて、プレートを連結するピンの耐久性が不足しているため、表面処理が摩耗するものがある。そのまま使用を続けると、プレートのピン挿入穴が摩耗してタイミングチェーン全長が伸び、チェーンガイドと干渉して異音が発生し、最悪の場合、タイミングチェーンが破損してエンストに至るおそれがある。

全車両、当該タイミングチェーン、チェーンガイドおよびクランクプロケットを対策品と交換する。
