## 改善箇所説明図

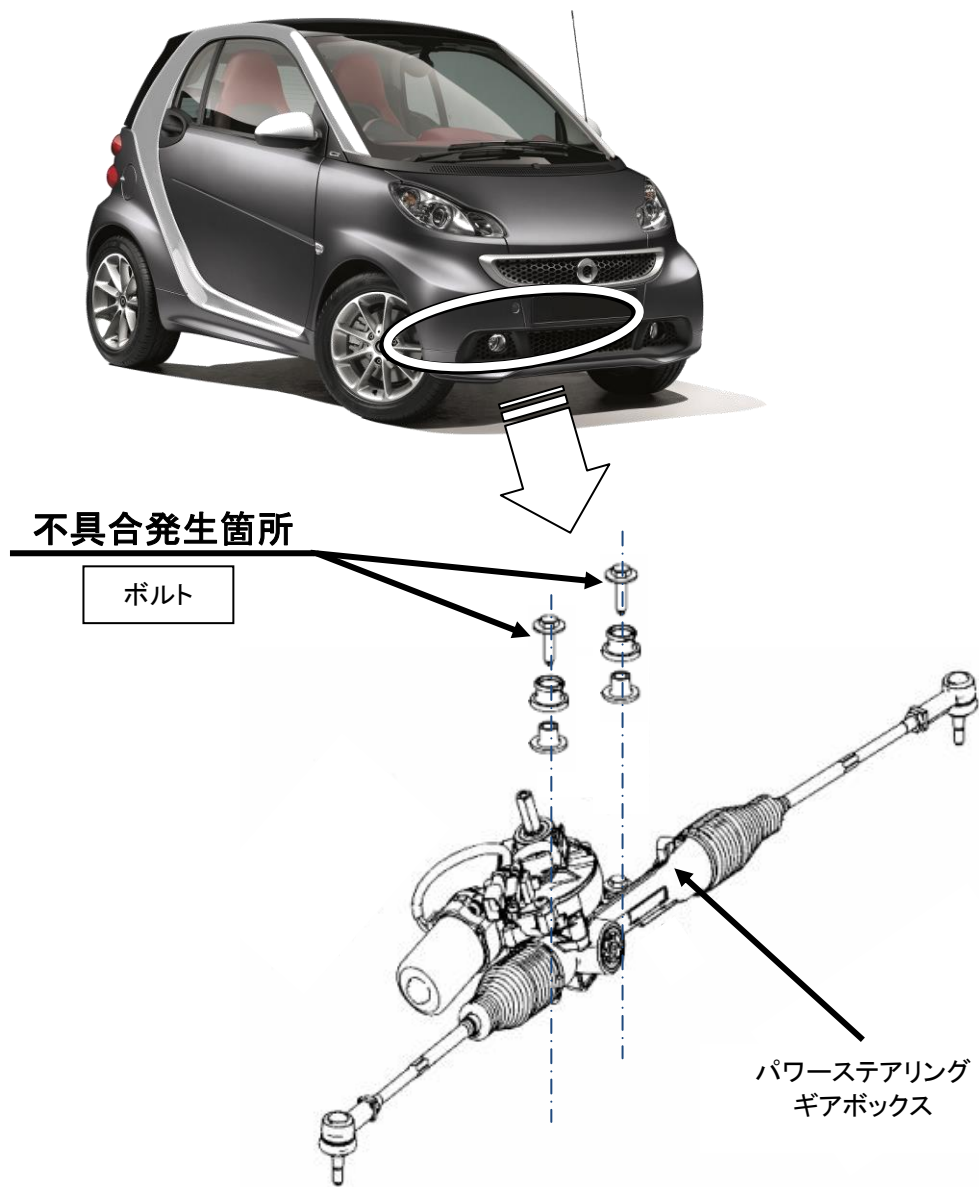
かじ取り装置において、ステアリングギヤボックスを車体に固定するボルトの強度が不足しているため、当該ボルトが折損し異音が発生するものがある。そのため、そのままの状態で使用を続けると、ステアリングギヤボックスが車体から外れ、かじ取り操作ができなくなるおそれがある。

全車両、ボルトを良品に交換する。
