改善箇所説明図

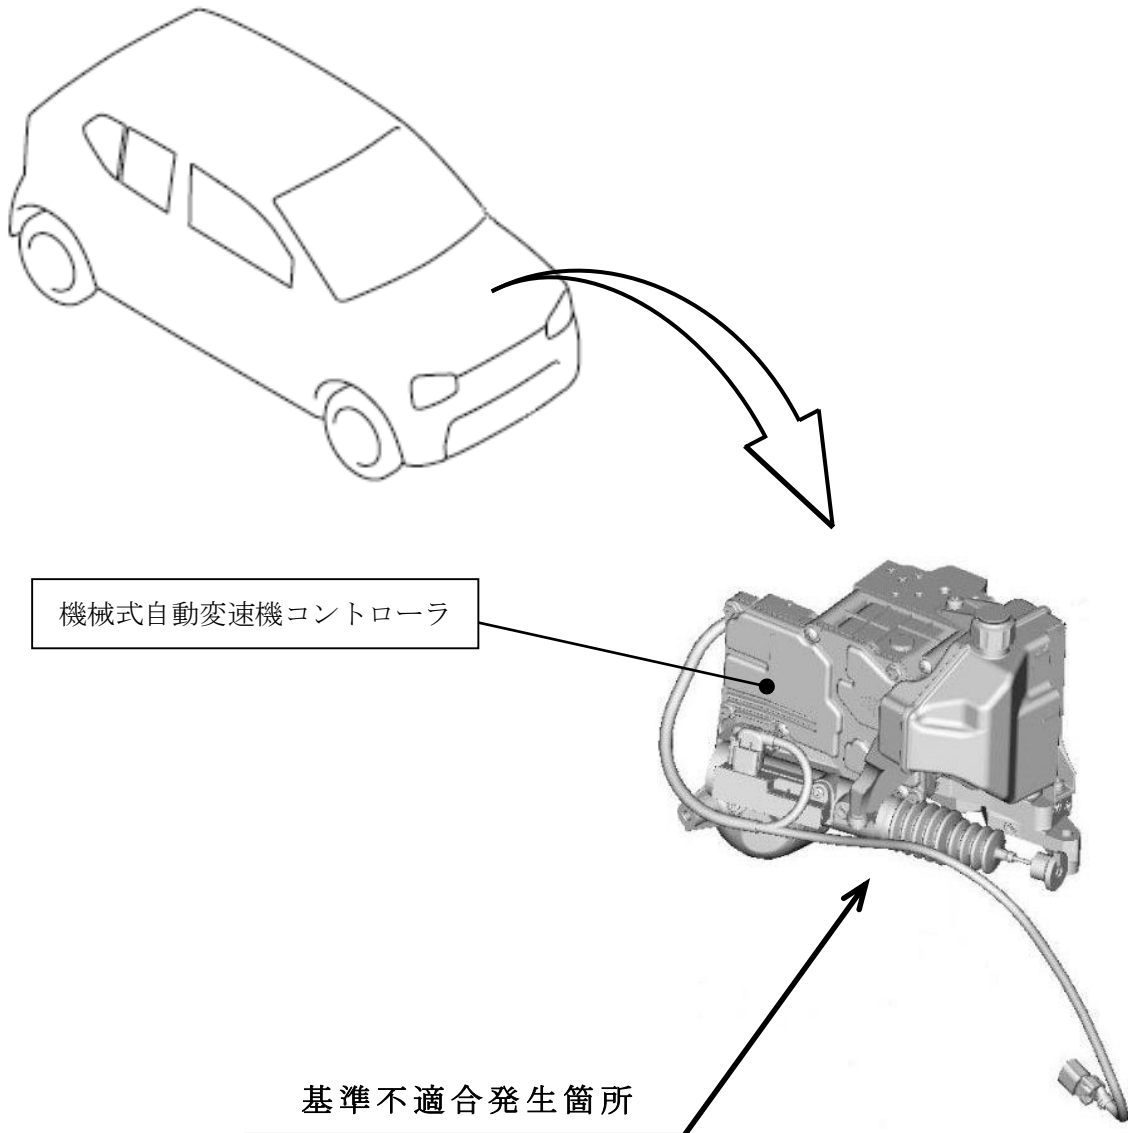
機械式自動変速機を制御するコントローラにおいて、制御プログラムが不適切なため、下り坂でアイドリングストップした状態で、DレンジからRレンジにシフトを行うと、アイドリングストップ後に再発進を補助する自動ブレーキシステムが解除できない。そのため、ブレーキが掛かったままとなり、走行不能となるおそれがある。

全車両、機械式自動変速機コントローラの制御プログラムを対策プログラムに書き換える。

識別：IDプレートに白色のシールを貼付する。
