改善箇所説明図

基準不適合発生箇所

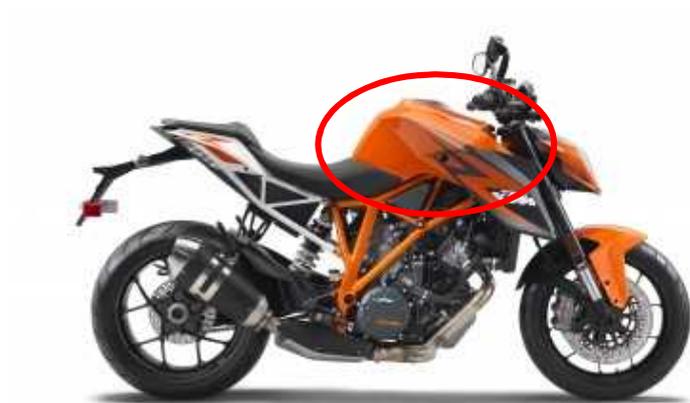
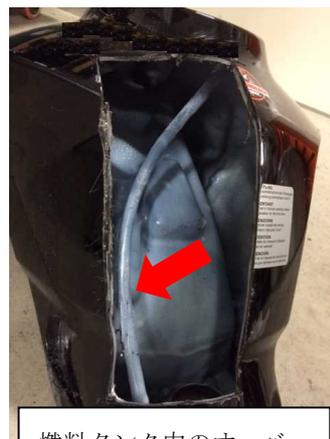
燃料タンクにおいて、タンク内部のオーバーフローホースを固定するためのネジ穴がタンク外側でふさがれていないものがある。そのため、そのままの状態で使用を続けると、燃料が漏れ、最悪の場合、車両火災に至るおそれがある。

改善の内容： 全車両、燃料タンクを点検し、該当する場合は対策品のシールガスケットを使用しネジ穴をふさぐ。また、当該箇所から燃料漏れが確認できる場合は、燃料タンクを交換する。

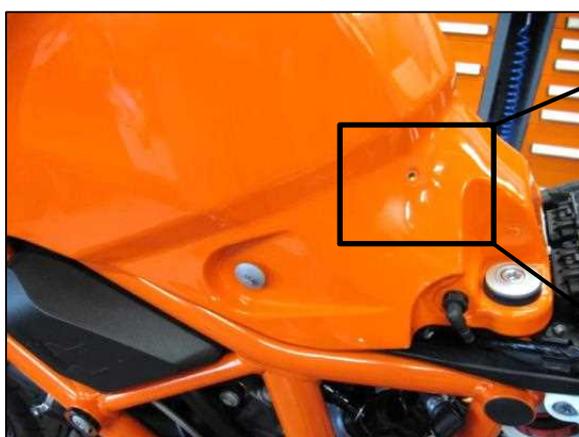
燃料タンク内のオーバーフローホース

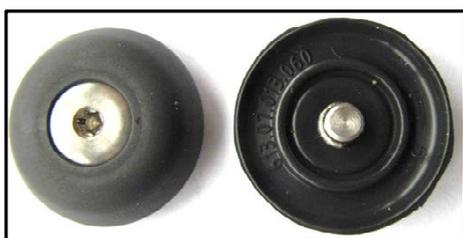
対策品のシールガスケット

当該スクリー Inserts は、燃料タンクの表面に1箇所、裏面に1箇所の合計2箇所に使用されている。不具合のある燃料タンクには、対策品であるシールガスケットを使用し下記図のように策作業を施す。

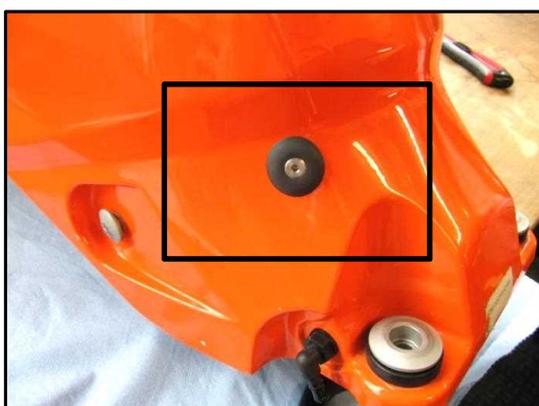
燃料タンク表面の対策作業完了図

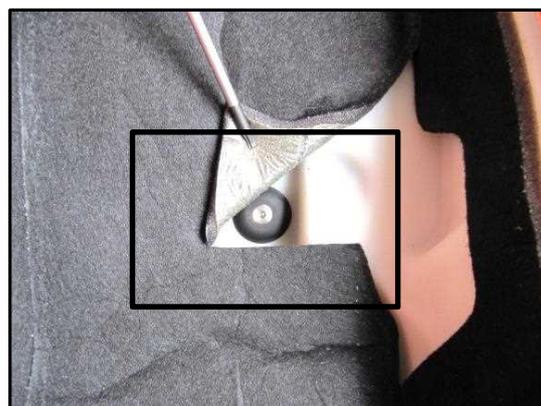
燃料タンク裏面の対策作業完了図
