## 改善箇所説明図

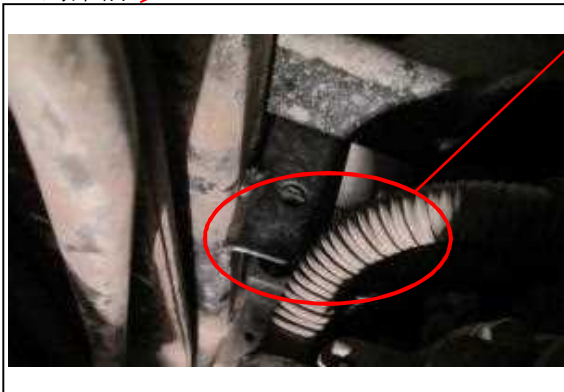
対策前

不具合発生箇所

大型トラックの車体構造部において、架装に係る設計が不適切なため、縦根太と横根太を結合するブラケットと、電気配線またはエア配管の隙間が少ないものがある。そのため、走行時の振動等により当該ブラケットと電気配線等が接触し、そのまま使用を続けると、電気配線等が損傷して、最悪の場合、意図せずにエンジンが停止、またはブレーキが効きづらくなるおそれがある。
