改善箇所説明図

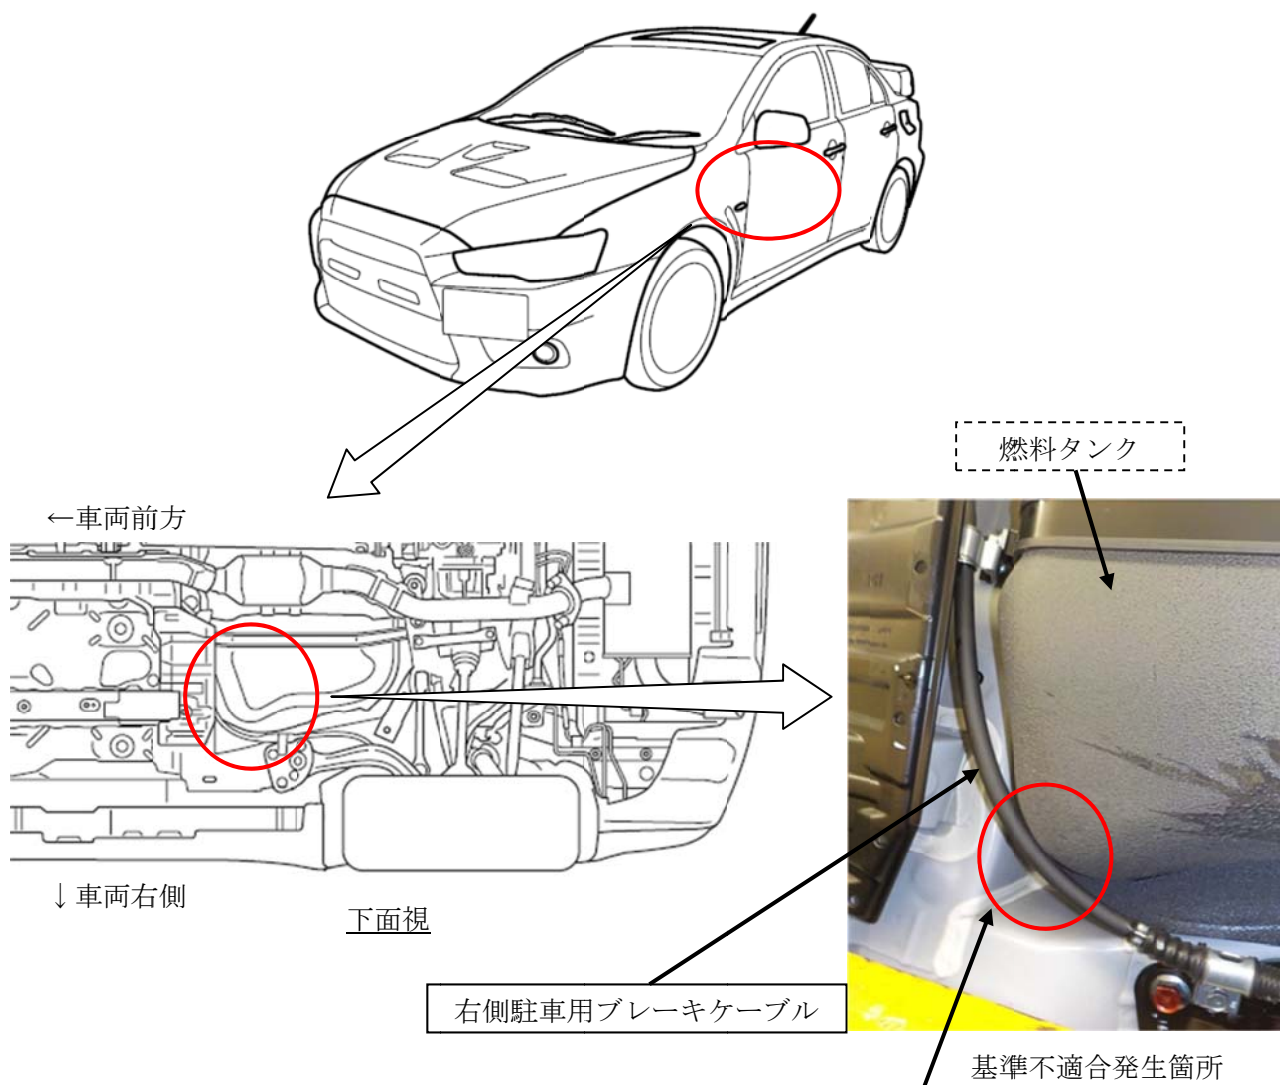
過給機付車両の駐車用ブレーキケーブルにおいて、組付作業が不適切なため、右側駐車用ブレーキケーブルと燃料タンクが干渉するものがある。そのため、そのまま使用を続けると燃料タンクのコーティングが剥がれ、本体が腐食し、最悪の場合、穴が開いて、燃料が漏れるおそれがある。

全車両、右側駐車用ブレーキケーブルを新品に交換する。また、燃料タンクを点検し、駐車用ブレーキケーブルとの干渉痕が確認された場合は、燃料タンクも新品に交換する。
