改善箇所説明図

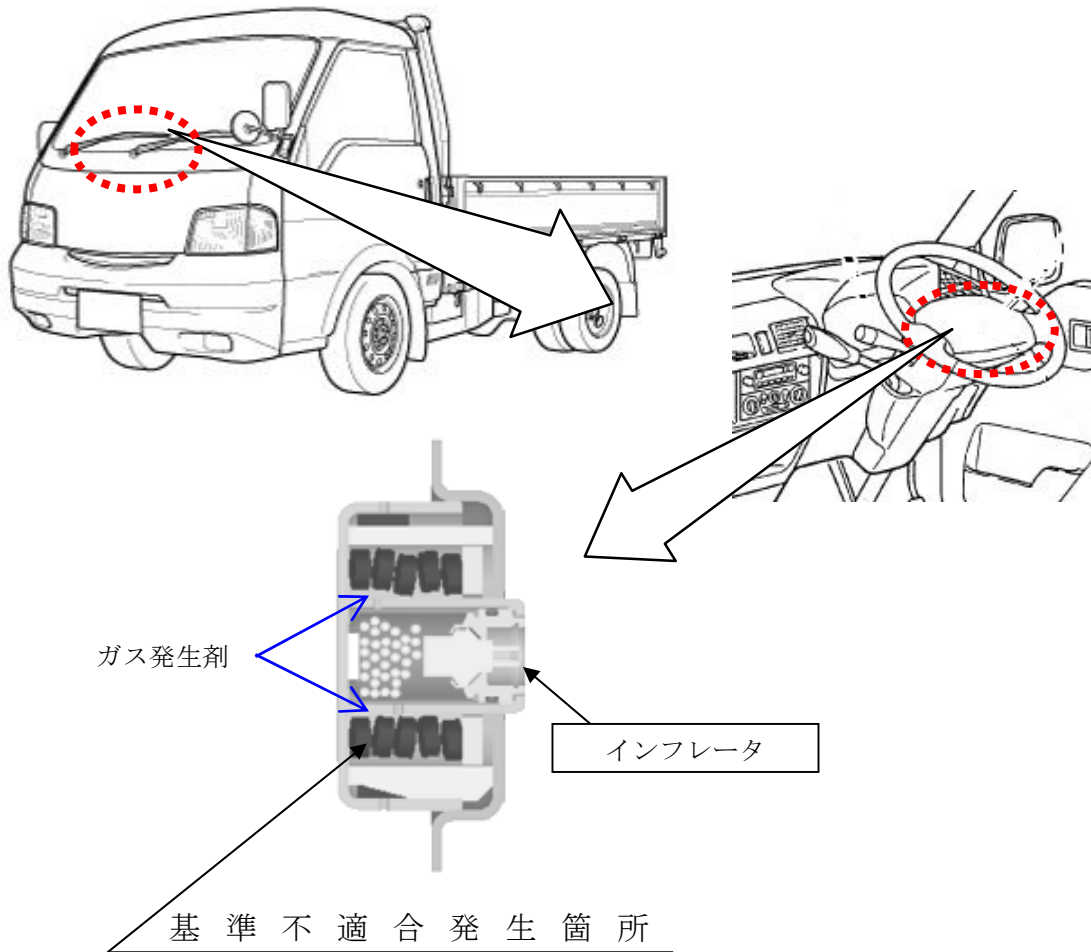
運転者席用エアバッグのインフレーター（膨張装置）において、部品メーカーで市場回収品を調査した結果、異常展開に繋がるおそれがあるインフレーター容器内圧の異常出力が認められた。このため、原因は判明していないが、一定の期間までに製造した同タイプのインフレーターについて、予防的措置として当該インフレーターを新品に交換する。

全車両、当該インフレーターを新品と交換する。なお、交換部品については回収して原因調査を実施する。

識別：助手席ドア・ロア・ヒンジ取付けボルト（下側）の頭に黄白ペンを塗布する。
