改善箇所説明図

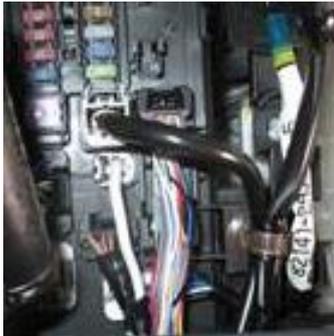
ヒューズボックスの製造プログラムが不適切なため、ブローモータ配線の端子部を逆向きに組み付けたものがある。そのため、端子の固定が不十分になり端子がこすられて絶縁物質が生成され、最悪の場合、デフロスタが作動しなくなるおそれがある。

全車両、ヒューズボックスの製造番号を確認し、該当するものにはサブハーネスを追加する。
