改善箇所説明図

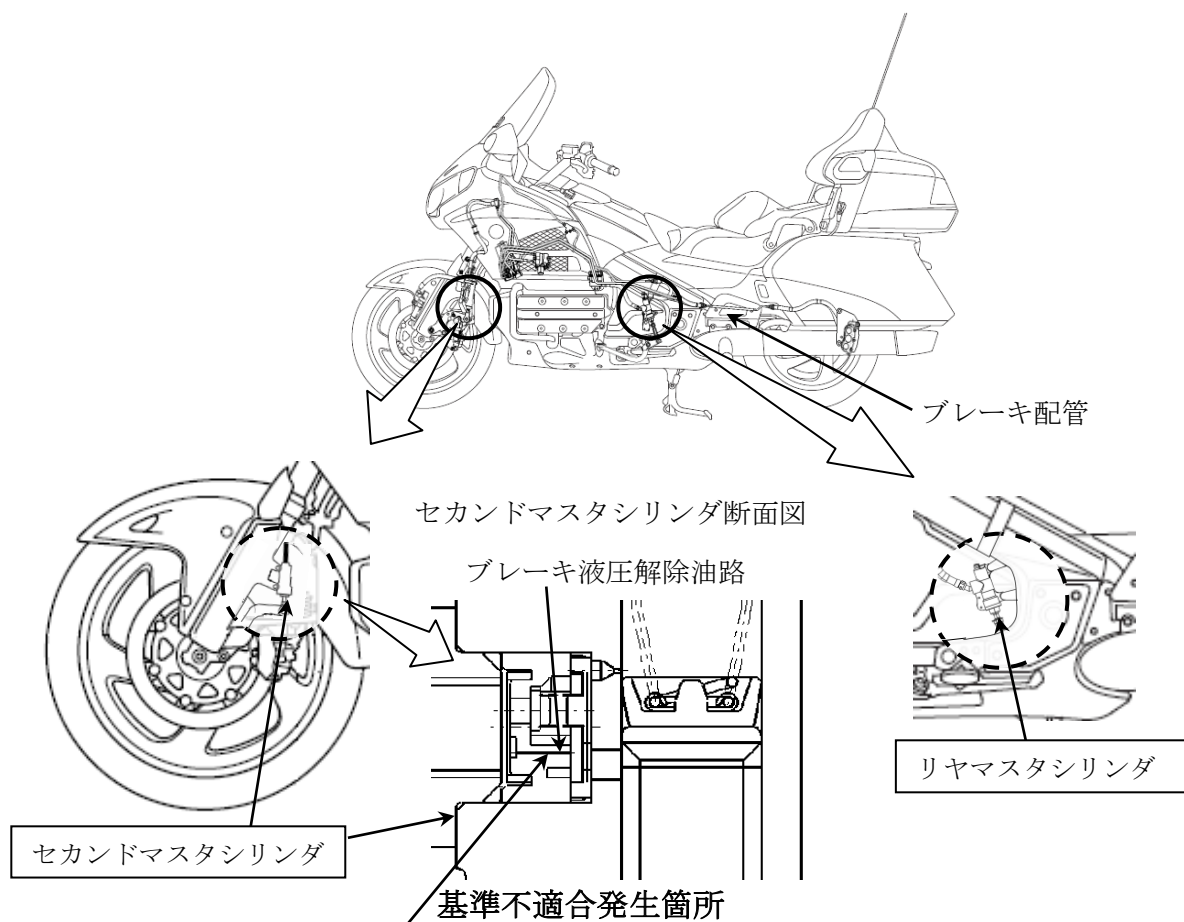
セカンドマスタシリンダ断面図（改善前）	セカンドマスタシリンダ断面図（改善後）

前後輪のブレーキが連動して作動する機能（デュアルコンバインドブレーキシステム）が付いた制動装置において、制動時に前輪から後輪へ制動力を伝えるセカンドマスタシリンダの構造が不適切なため、ブレーキホースから溶け出した亜鉛化合物とブレーキ液中の成分が反応して生成された化合物によって、ブレーキの液圧を解除するための油路が閉塞することがある。そのため、後輪ブレーキが引きずり、そのまま走行を続けると、後輪ブレーキが過熱して、最悪の場合、火災に至るおそれがある。

全車両、セカンドマスタシリンダを対策品に交換する。また、ブレーキ配管を清掃し、リヤマスタシリンダを新品に交換する。
