改善箇所説明図

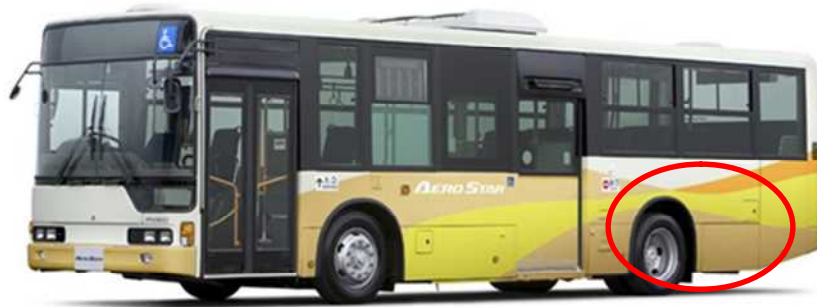
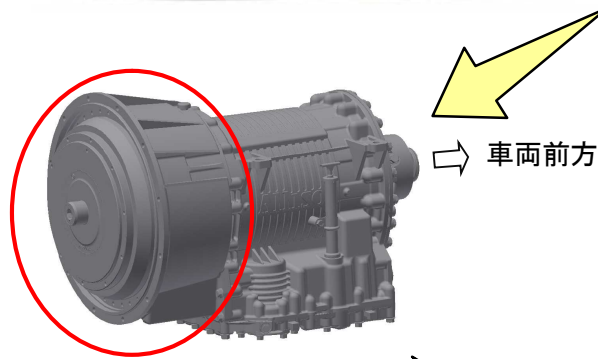
自動変速機

基準不適合発生箇所

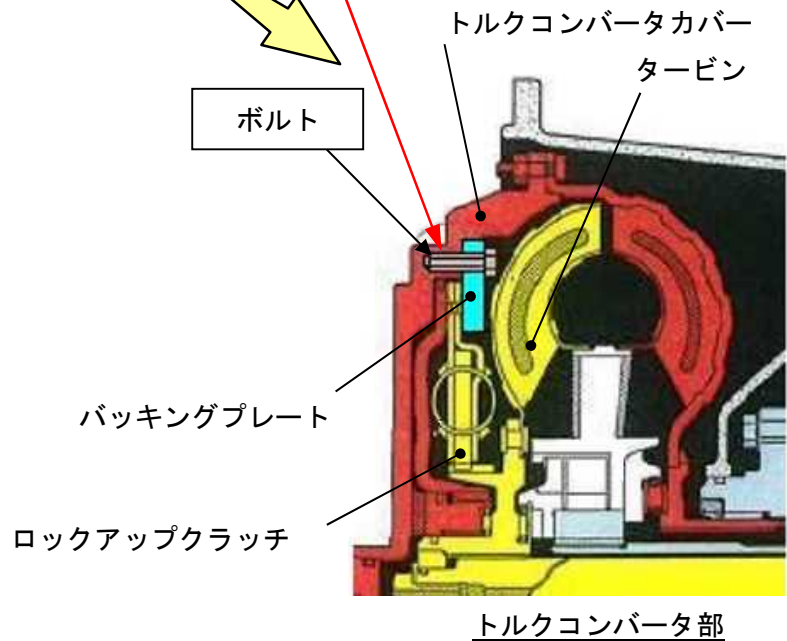
自動変速機を搭載した大型路線バスにおいて、トルクコンバータ部バックリングプレートのトルクコンバータカバーへの取付けボルト締付け方法およびトルクコンバータカバーのねじ部加工が不適切なため、当該ボルトの軸力が不足しているものがある。そのため、そのままの状態で使用を続けるとボルトが折損し、折損したボルトがトルクコンバータカバーとタービンとの間に挟まり、最悪の場合、トルクコンバータがロックアップした状態となり、エンストして走行できなくなるおそれがある。

全車両、バックリングプレート取付けボルトを新品に交換し、規定トルクで締め直す。
