神奈川県川崎市・千葉県船橋市内エスカレーター事故
調査報告書

平成27年11月

社会資本整備審議会

事故Ⅰ

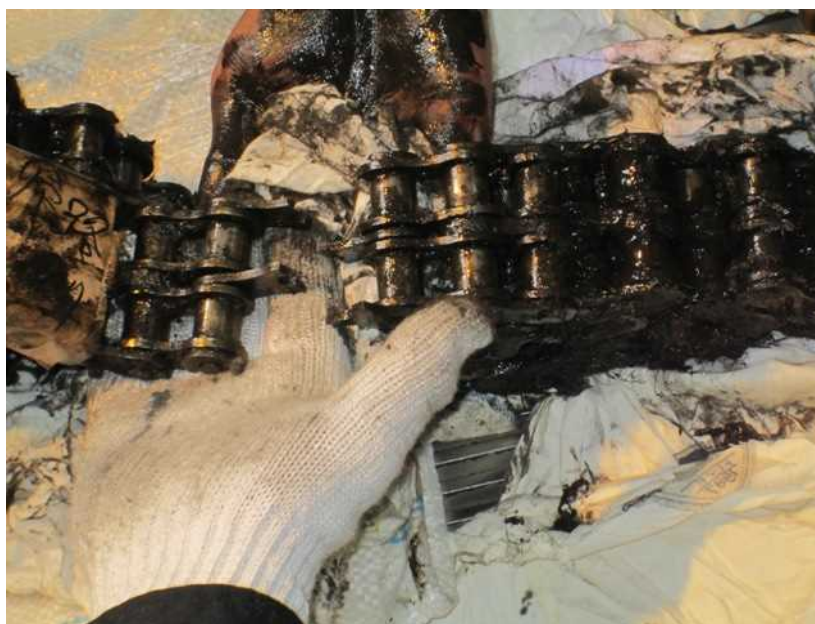
写真 I-1 駆動くさり破断部

事故時、駆動くさりは破断しており、メインsproケット及び駆動sproケットに掛かっていない状態であった。(写真 I-1～3)

これらのことから、事故機の駆動くさりには、経年劣化及び調整不備による相当程度の伸び・たるみが生じていたものと推定され、メインsprocketや駆動sprocketとの噛み合い等により、くさりのリンクプレートのピンかしめ部に繰り返し応力が発生し、疲労破壊・破断に至った可能性が考えられる。

駆動くさがりが破断したのは、駆動くさがりに相当程度の伸び・たるみが生じていたため、メインプロケットや駆動プロケットとの噛み合い等により、くさりのピンかしめ部に繰り返し応力が発生し、疲労破壊に至ったことによる可能性が考えられる。

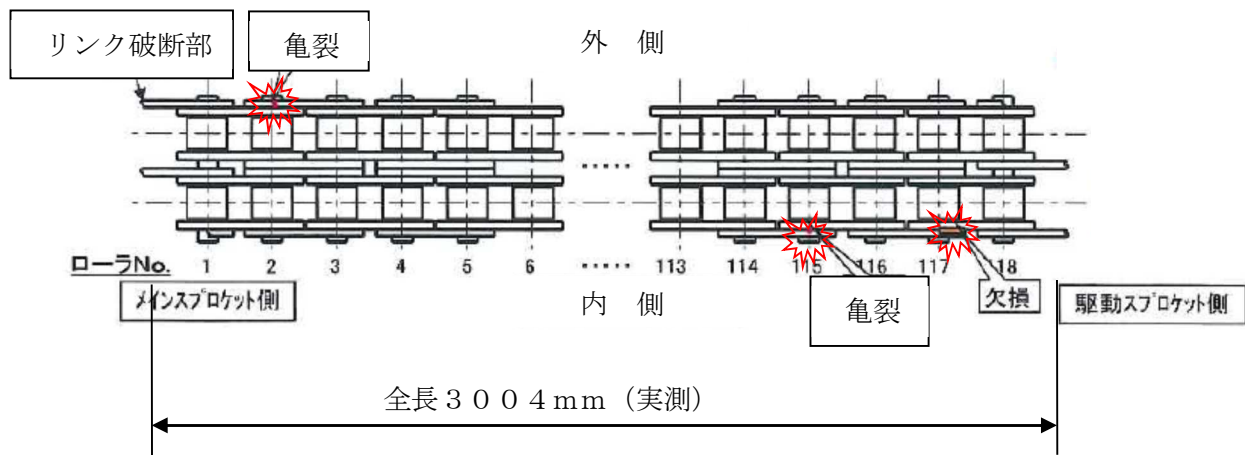
図 I - 5 破断した駆動くさりの状況

- ・ くさり全体の伸び率は、0.54%であった。
- ・ 破断部分を起点として番号付けしたローラ No. 60～67 の間は、伸び率1%を越える偏伸び（部分伸び）が発生していた。
- ・ 破断部の近傍（No. 5～12、No. 110～116）は、くさりの外側と内側の寸法差が大きかった。

事故機の駆動くさは、設置当初より約18年間未交換であり、事故後の調査では、I-2.4.3に示したとおり、部分的に伸び率1%を超える箇所や内外の列で伸びに差が生じている箇所が認められ、また、踏段の前輪ガイドレールを固定する構造部材には駆動くさりの摺動跡があり、片振りで60～70mm以上（基準値は両振りで30±5mm）のたるみが発生していたものと推定される。

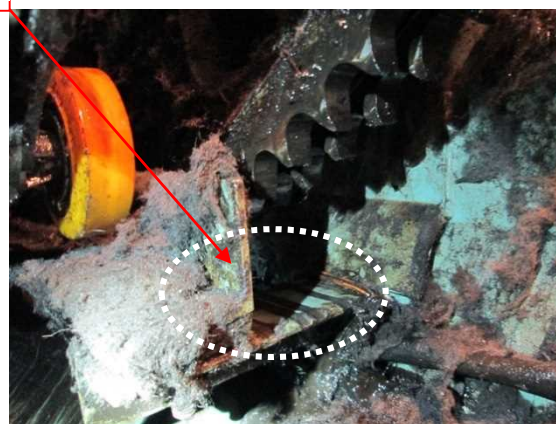
写真 I - 4 駆動くさり摺動跡

また、事故後に確認したところ、踏段の前輪（駆動ローラ）ガイドレールを固定する構造部材に、駆動くさがり擦れたことにより削られた摺動跡があった。（写真 I - 4）

現地調査時に当該事故機により実施した実験結果によれば、構造部材に摺動跡が付く場合の駆動くさりのたるみは、片振りで60～70mm以上に相当する。

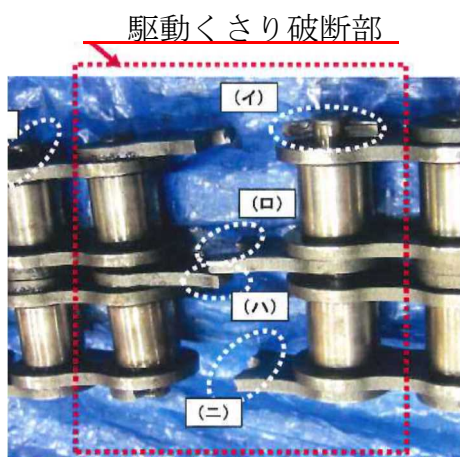
写真 I - 5 駆動くさり破断部分

写真 I - 5 の破断部 (イ) については、左破断面において、e 及び d に疲労破面、中央 c に粒界破面、a 及び b に延性破面が確認でき、右破断面において、g に疲労破面、f に延性破面が確認できることから、破断部(イ)の亀裂の起点はピンをかしている穴の角部であり、プレートの内側から外に向かって亀裂が進行している。

また、破断部(ロ)から(ニ)までの破断面についても、同様に、亀裂の起点はピンをかしている穴の角部であり、内側から外に向かって亀裂が進行している。

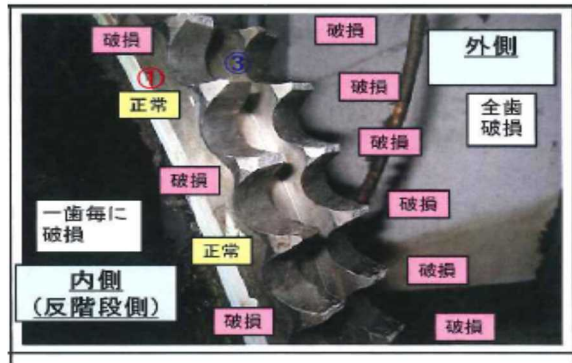
写真 I - 9 メイン sprocket 歯側面

事故機に使用されていたメインプロケットは、外列の全ての歯先が欠損し、内列は1歯おきに歯先が欠損していた。

また、現地で型取りしたメイン sprocket 歯形から駆動くさり位置を特定した結果、噛み合い位置はメイン sprocket の歯先側に上昇した位置となっていた。

また、I-2.4.4に示したとおり、メインsprocketは、外列の全ての歯先が欠損し、内列は1歯おきに歯先が欠損しており、駆動くさり位置の噛み合い位置が歯先側に上昇していたことが確認されている。

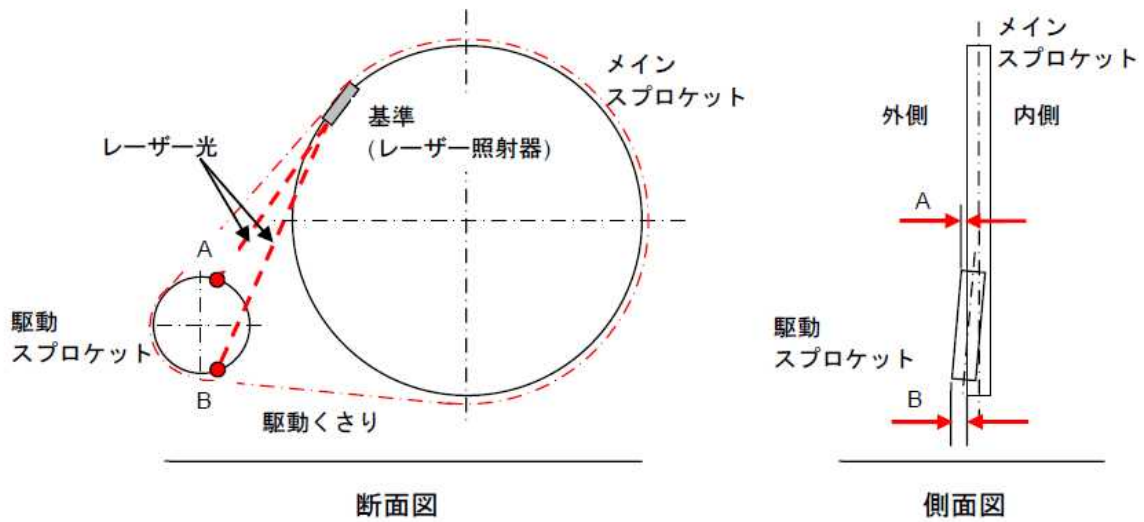
図 I - 7 駆動 sprocket 芯ずれ

なお、駆動 sprocket とメイン sprocket の芯ずれを測定した結果、メイン sprocket に対して、駆動 sprocket 上側が 0 mm、下側が外へ 2.0 mm ずれていたが、芯ずれが駆動くさに与える応力試験を行ったところ、2.0 mm 程度の芯ずれにおいては、くさがりを受ける応力に有意な差は認められなかった。

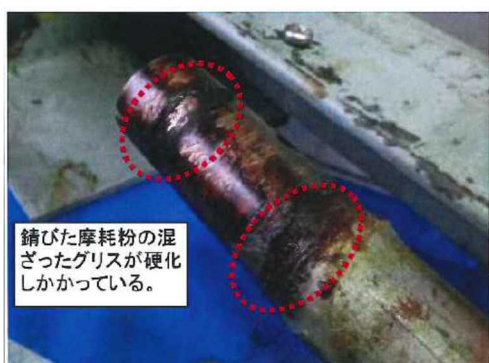
写真 I-10

- ・ 駆動くさり切断時停止装置については、検知スイッチによる電源遮断及びブレーキ作動並びにラチェットポールによる逆走防止装置は、いずれも作動しなかった。
- ・ 連結棒及び軸受部を目視確認したところ、錆の発生と若干の隙間があった。
- ・ 連結棒及び軸受部を分解して確認したところ、連結棒に軸受部と摺動したことによる最大1 mm程度の削れた跡があった。
- ・ 制御盤には、定格速度の20%以下に失速したことを调速機が検出した記録が残っていた。
- ・ 駆動スプロケットの脇には、駆動くさりによるものと考えられる擦り傷が残っていた。

連結棒：ラチェットポール側

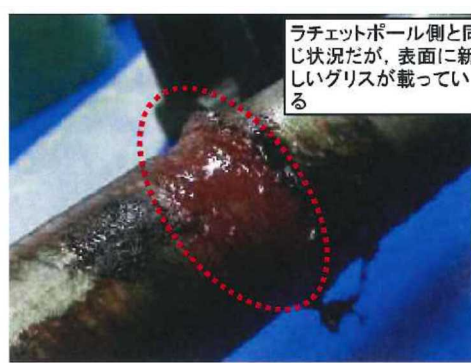
写真 I-11

連結棒：シュー側

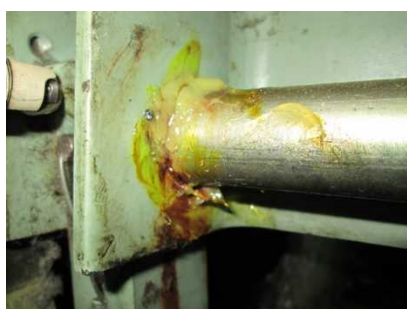
写真 I-12

連結棒軸受部
(ラチェットポール側)

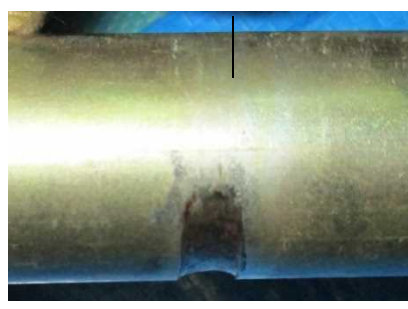
写真 I-13

連結棒の削れた跡

その結果、連結棒及び軸受部の摩耗が進行するとともに、削れた金属粉とグリスが混ざり合って固着したため、連結棒の回転抵抗が大きくなり、検知スイッチ及びラチェットポール（逆走防止装置）が作動できる位置まで、連結棒を回転させることができなかったものと考えられる。

エスカレーター運転中の駆動くさりの振動により、シューレバーを介して連結棒も微動し摺動が発生することで軸受部が摩耗するため、定期的な軸受部の清掃・給油により、確実な動作状態を保つ。

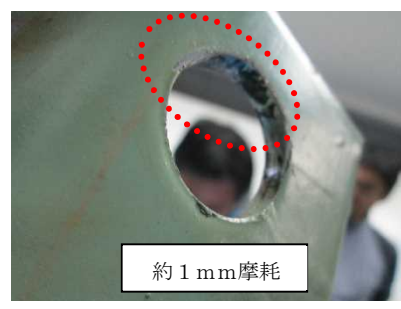
写真 I-14

連結棒軸受部

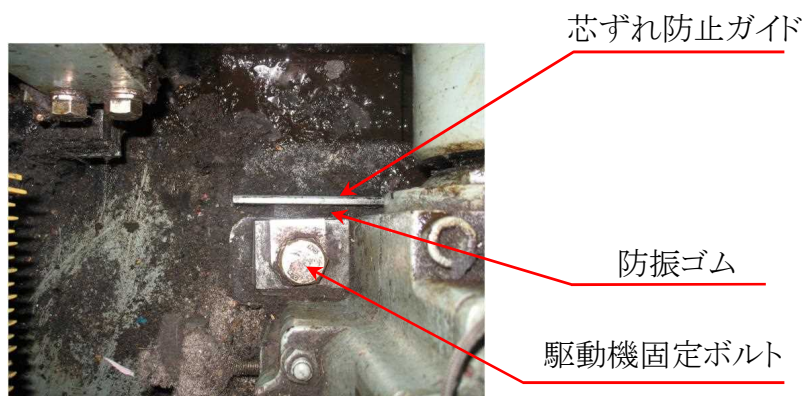
写真Ⅱ-4 事故時の駆動機固定ボルト

駆動機は異常なくトラスに固定されており、駆動機固定ボルトに緩みや折損はなかった。(写真Ⅱ-4)

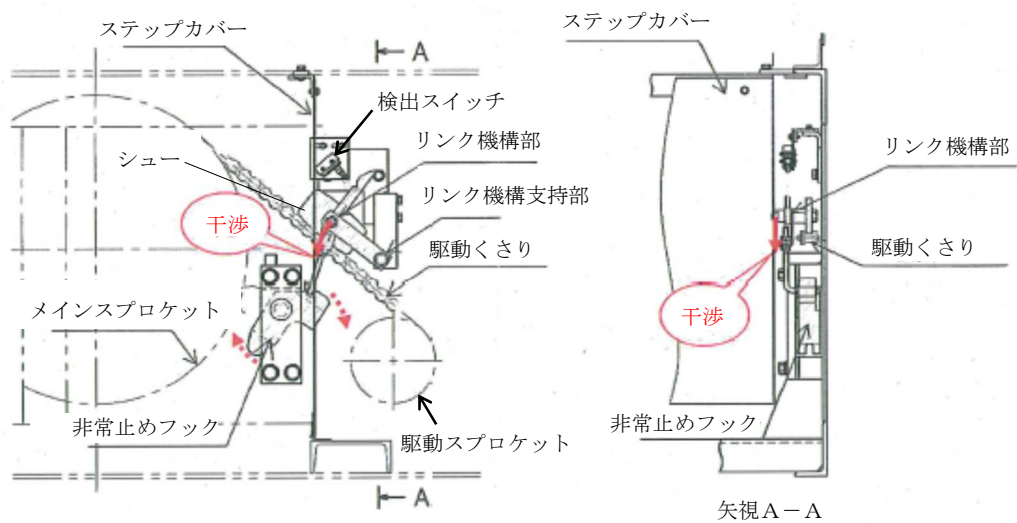
図 II - 3 事故時の駆動くさり切断時停止装置

駆動くさがりが破断してシューは下に落ち、リンク機構部は回転したが、図Ⅱ-3に示すように、リンク機構部の一部がステップカバーに干渉したことにより非常止めフックがメインsprocketに噛み込まず、安全装置が正常に機能していなかった。(写真Ⅱ-5)

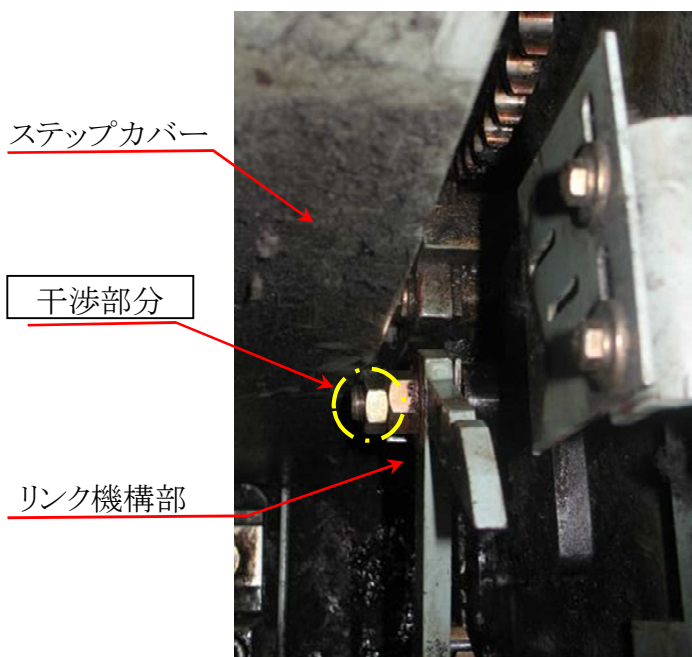
写真 II - 5 駆動くさり切断時停止装置のステップカバーへの干渉

これは、図Ⅱ-12に示したとおり、駆動くさりが破断した場合にシューが落ちてリンク機構部が反時計方向に回るが、その途中でステップカバーと干渉し、

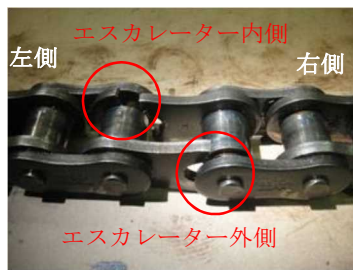
写真Ⅱ－7 破断部

- ・破断した箇所は、継手リンクから5ピッチ目であった。(写真Ⅱ－6)
- ・破断は内側及び外側の内リンクプレートのピン挿入部で発生していたが、内側と外側で対角の位置であった。(写真Ⅱ－7)
- ・内側と外側の破断部形状はよく似ていた。(写真Ⅱ－8、9)
- ・内側の内リンクプレートには、駆動スプロケット又はメインスプロケットと干渉したと思われる鏡面状の接触痕があった。(写真Ⅱ－10、11)

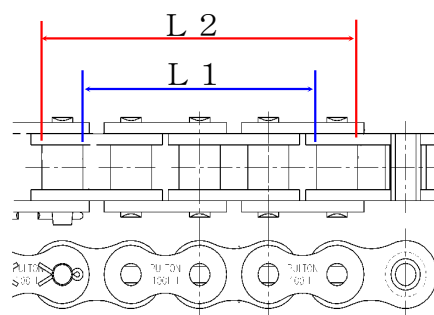
図Ⅱ－5 駆動くさりの伸び率

伸び率は不均一であり、最大1.50%、最小0.55%で、平均では0.9%であった。日立製作所では、伸び率が1.40%に達した場合に駆動くさりの交換を計画することとしていたが、この駆動くさりでは2箇所でその基準を超えていた。

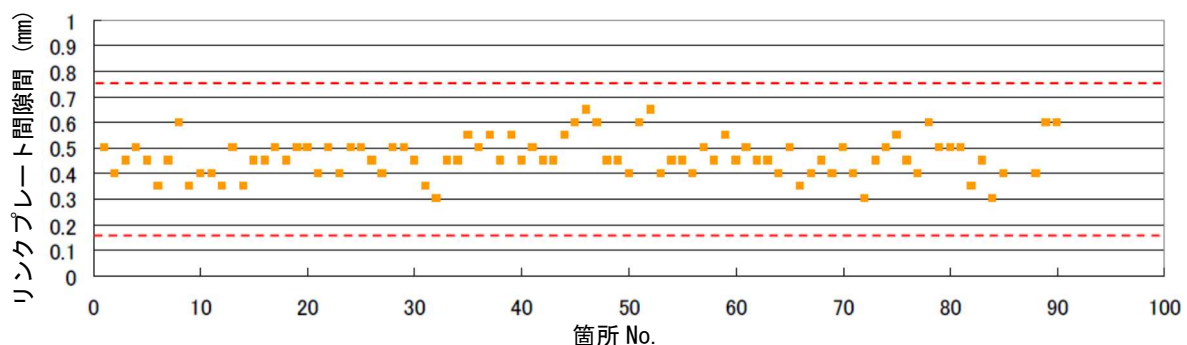
図Ⅱ－6 内外リンクプレート間の隙間

日立製作所によれば、製作上の許容範囲は0.15～0.75mmであるが、測定結果は0.30～0.65mmであり、全ての箇所において許容範囲内であった。

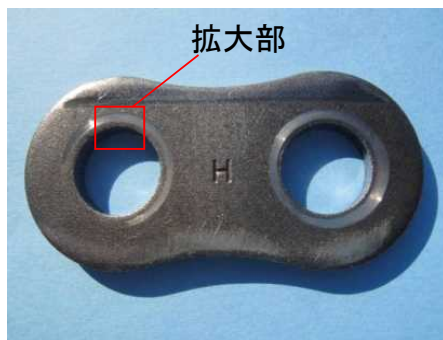
写真Ⅱ-26 内リンクプレート (ア)

観察は10個の内リンクに対して行ったが、このうち2個について、疲労破壊の兆候である亀裂が発見された。(写真Ⅱ-26~29)

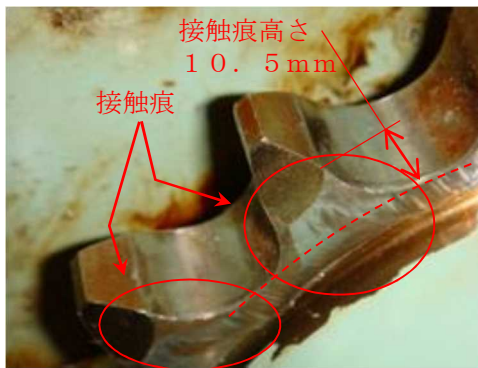
- ① 駆動スプロケットの内側側面に、駆動くさりとの接触痕（高さ10.5 mm）があることが確認された。（写真Ⅱ-30）
- ② 駆動スプロケットの外側側面には接触痕などは見られなかった。（写真Ⅱ-31）

Ⅱ-2.4.5及びⅡ-2.4.6に示したとおり、駆動スプロケット及び駆動くさり内リンクプレートの片側のみに干渉が発生していたことから、駆動スプロケットとメインスプロケットが一直線上になく斜めに配置され、7.7mmに相当する芯ずれが生じていたものと推定される。

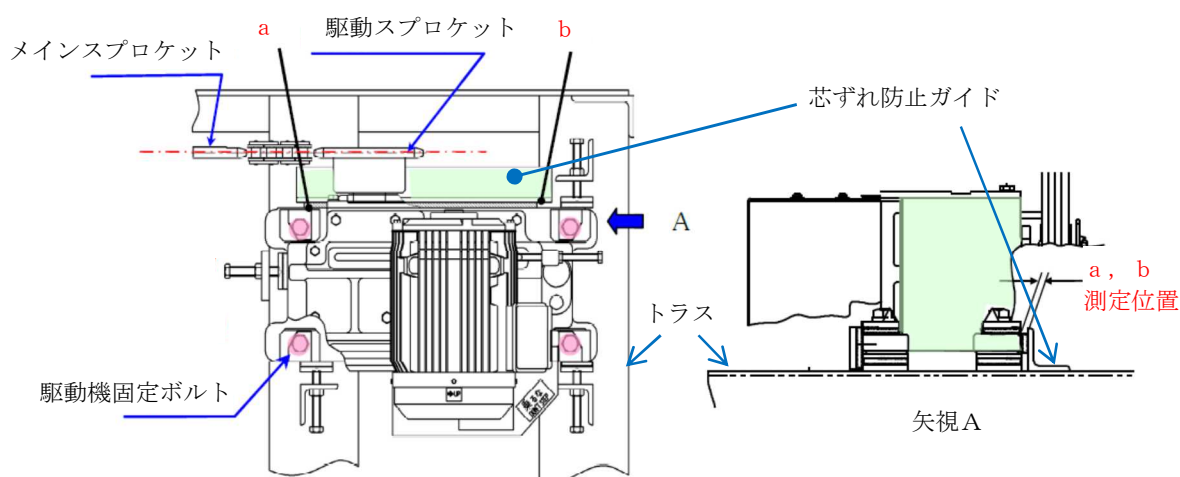
図II-7 駆動機の固定

また、事故直後における事故機のa、b寸法は、 $a = 10.0 \text{ mm}$ 、 $b = 8.5 \text{ mm}$ （すなわち、 $|a - b| = 1.5 \text{ mm}$ ）であった。

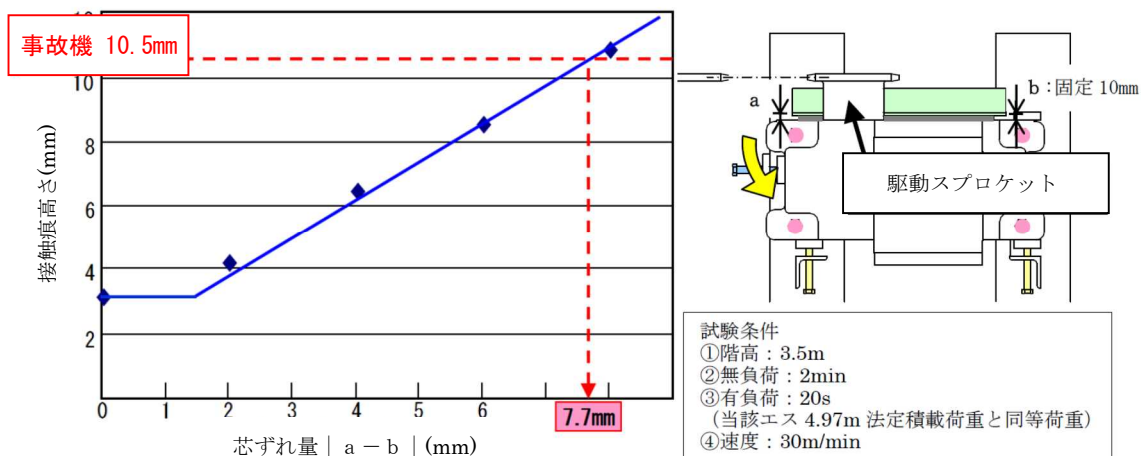
図 II - 8 駆動スプロケットの芯ずれ量と接触痕の関係

図II-8に芯ずれ量（ $|a - b|$ 寸法）と駆動スプロケットにできる接触痕との関係を示す。この結果によれば、事故機の接触痕の高さ10.5mmは、7.7mmの芯ずれ量に相当する。（芯ずれの発生状況については図II-9参照。）

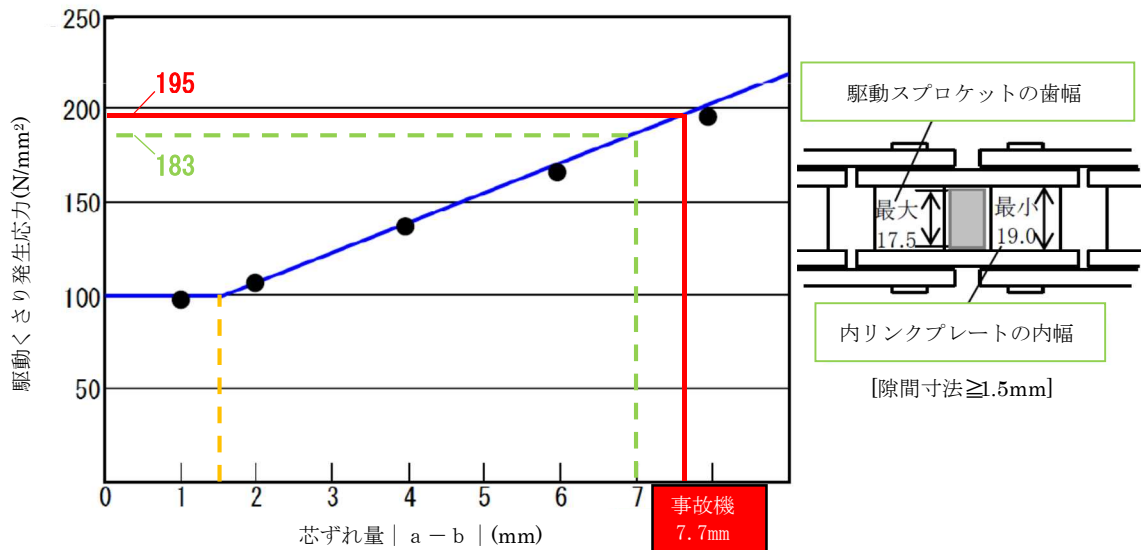
図Ⅱ－１１ 芯ずれ量と発生応力との関係

図Ⅱ－１１によれば、芯ずれ量が7.7mmの状態においては、約195 N/mm²の繰り返し応力が発生していたことになる。なお、芯ずれが約1.5mm以下の場合に発生応力が一定となるのは、駆動くさりの内リンクプレート間の内幅最小値と、駆動スプロケットの歯幅最大値との差が1.5mmであり、これ以下の芯ずれの場合には駆動スプロケットの影響がなくなるためである。

駆動くさりの疲労強度 183N/mm^2 は、図Ⅱ-11から約7.0mmの芯ずれ量に相当するが、事故機では一定の期間、これよりも大きい7.7mmの芯ずれが発生していたと推定されることから、事故機の駆動くさりに、将来疲労破断の原因となる損傷等が発生したものと推定される。

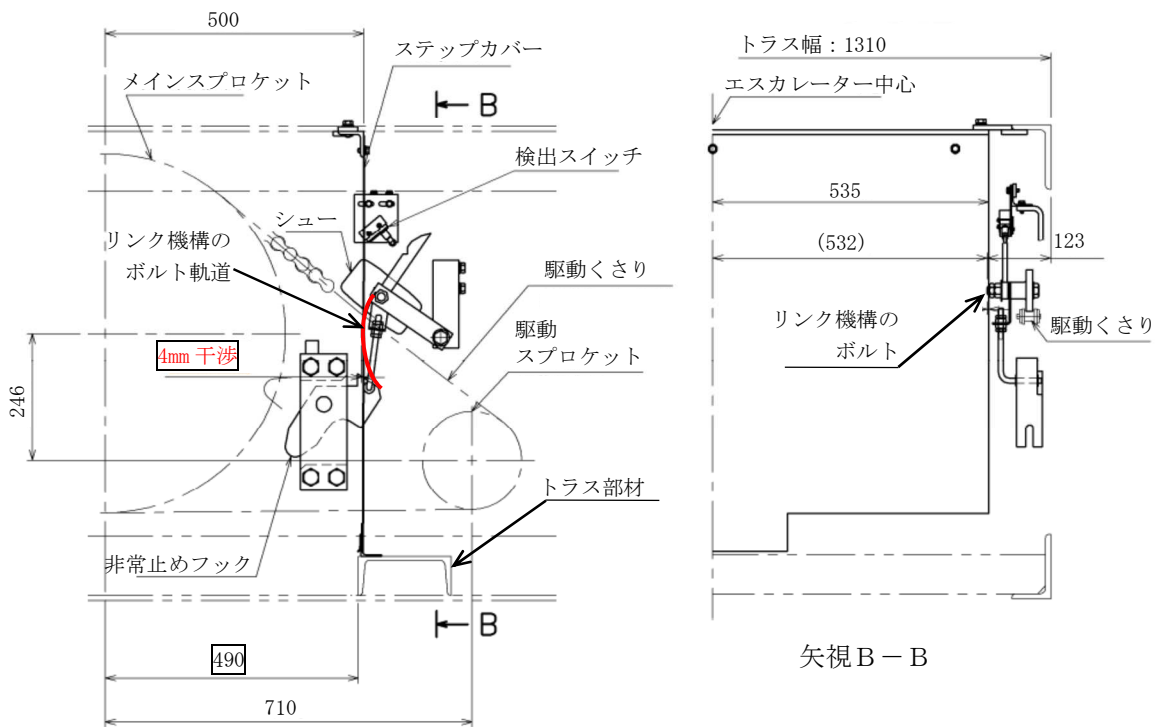
(b) 駆動機モーター 11 kW の場合 (事故機)

このステップカバーは2種類の駆動機モーター（7.5 kW、11 kW）に対して同一品が適用されているが、これを固定するトラス部材の位置が異なり、図Ⅱ－１２のとおり7.5 kWに対して11 kWの方が駆動くさり切断時停止装置に近くなっており、リンク機構のボルトがステップカバーに干渉する設計となっていた。
