改善箇所説明図

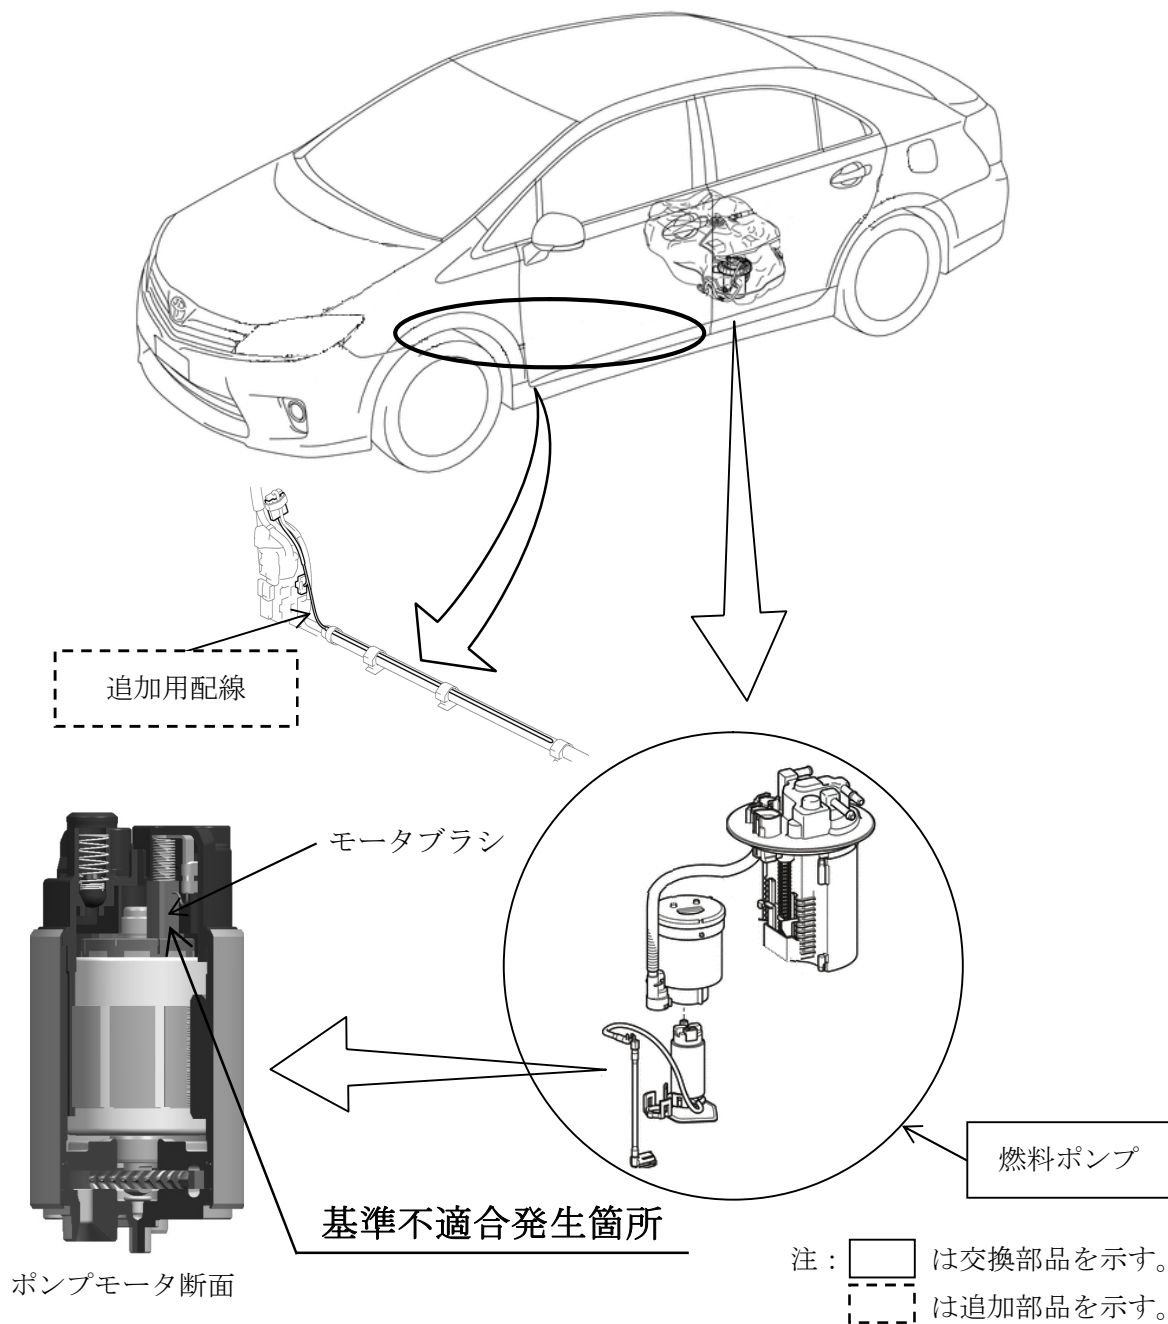
ハイブリッド車の燃料ポンプにおいて、ポンプモータの回転数の設定が不適切なため、モータブラシが振動をおこし、早期に摩滅することがある。そのため、警告灯が点灯するとともに、燃料が供給できず、エンジンによる走行ができなくなり、走行不能に至るおそれがある。

全車両、ポンプモータの回転数を適正化するために対策用の配線を追加するとともに、燃料ポンプを新品と交換する。

識別：改善済車両には車台番号打刻の末尾4桁目上側に黄色ペイントを塗布する。
