改善箇所説明図②

不具合発生箇所

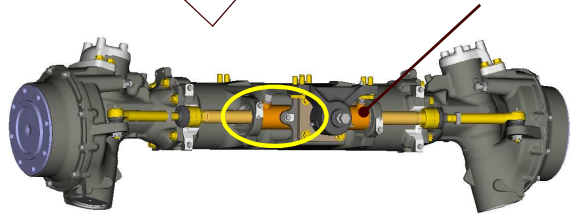
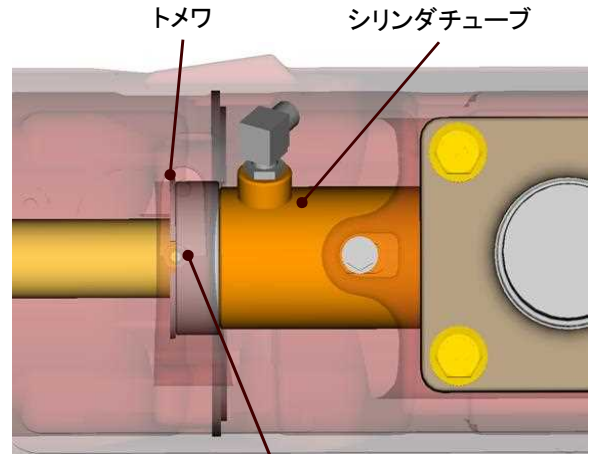
ステアリングシリンダ

農耕トラクタのかじ取り装置において、シリンダキャップの製造指示が不適切なため、シリンダキャップの角部の面取りが大きいものがある。そのため、ハンドル操作を行うとシリンダキャップが当該キャップの位置ずれを防止するための止め輪を噛み込み、そのままの状態で使用を続けると、止め輪が破損し、シリンダキャップが外れて、オイルが漏れ、最悪の場合、ハンドル操作ができなくなるおそれがある。

全車両、シリンダキャップを対策品に交換する。
