## 改善箇所説明図

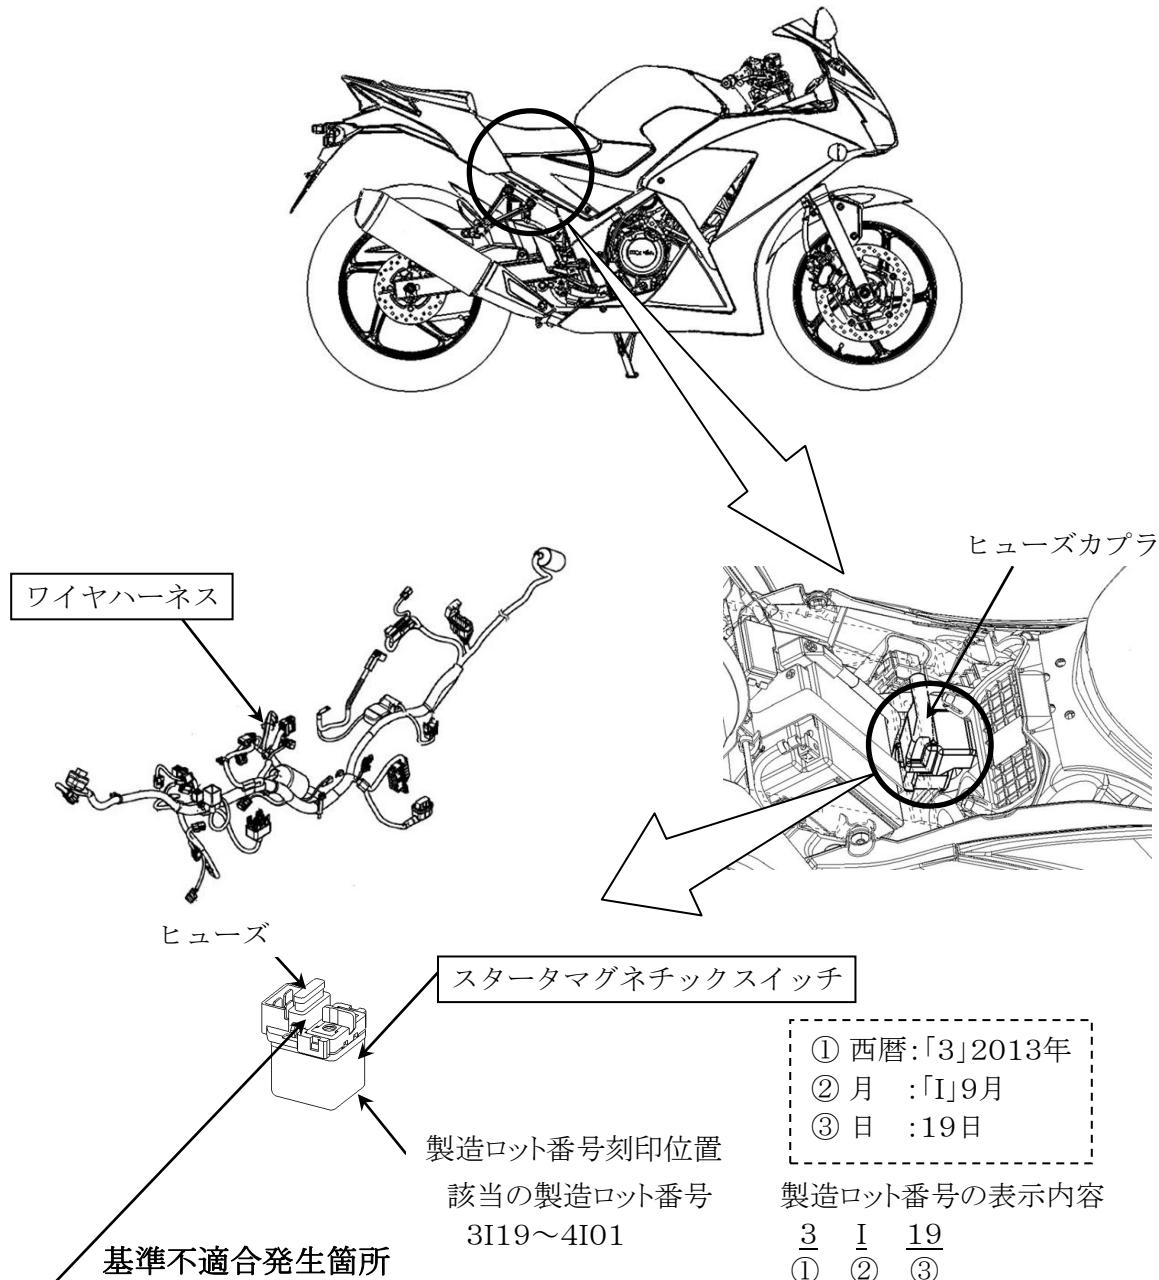
エンジンの始動装置において、スタータマグネチックスイッチの防水用シール剤の充填が不適切なため、シール剤がスタータマグネチックスイッチのヒューズを組付ける端子内部に浸入するものがある。そのため、使用過程で端子内部に浸入したシール剤が軟化してヒューズ端子の接圧が低下し、接触抵抗が増加して発熱し、そのままの状態で使用を続けると、ヒューズ組付部が溶損して導通不良となり、エンストして再始動できない、または、スタータマグネチックスイッチの回路が短絡して火災に至るおそれがある。

全車両、スタータマグネチックスイッチを点検し、良品に交換する。また、ヒューズカプラを点検し、溶損している場合は、ワイヤーハーネスを新品に交換する。

識別: 車台番号付近に赤色の識別ラベルを貼付する。
