改善箇所説明図②

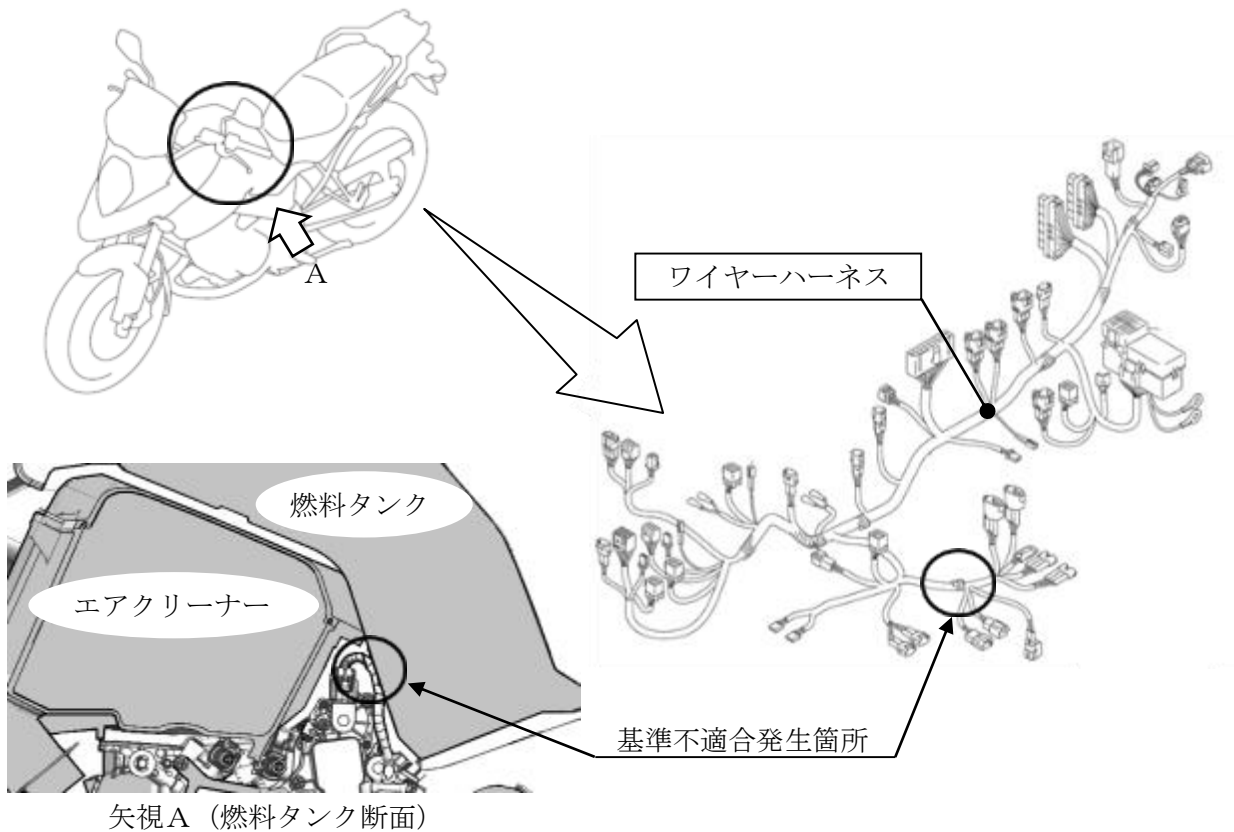
矢視A（燃料タンク断面）

ワイヤーハーネスの配索設計が不適切なため、燃料タンク裏面と干渉していることがある。そのため、そのまま使用を続けると、走行中の振動によりワイヤーハーネスの被覆が摩耗して短絡し、エンジン不調となり、最悪の場合、走行中にエンジンが停止するおそれがある。

全車両、ワイヤーハーネスを点検し、配索を適切な位置に変更するとともに、被覆に摩耗を確認した場合は、補修またはワイヤーハーネス一式を新品に交換する。
