## 改善箇所説明図

### 基準不適合発生箇所

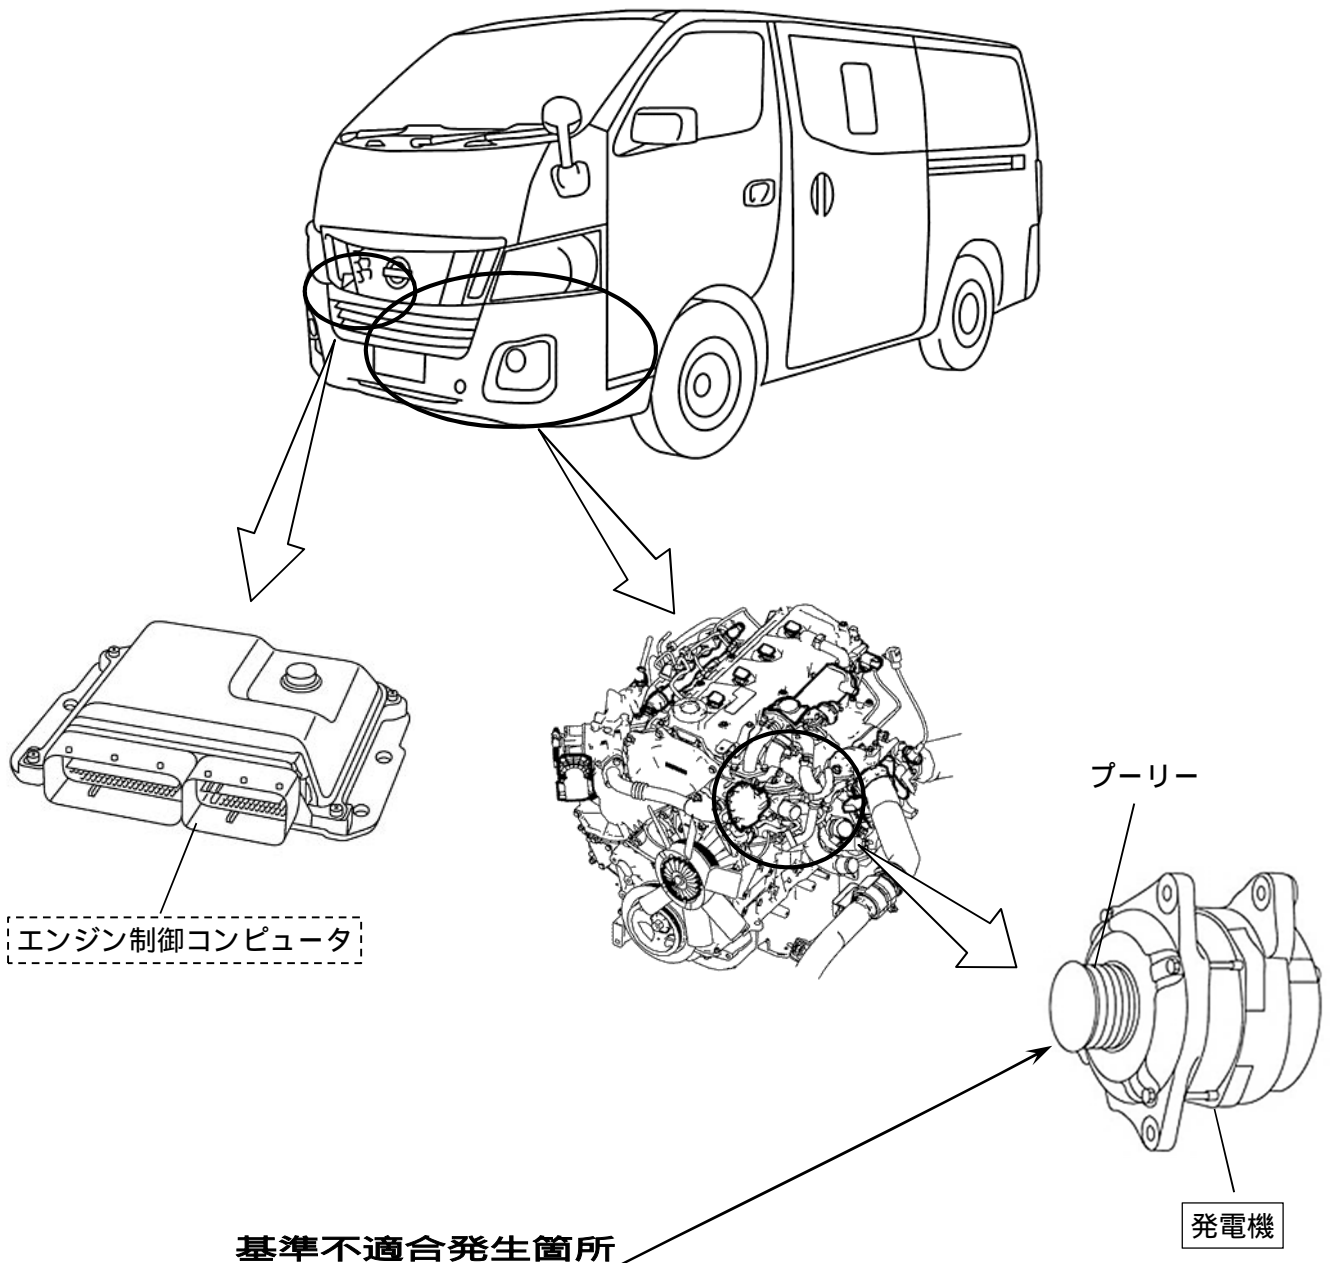
ディーゼルエンジン車の発電機において、補機ベルトからの圧力に対してプーリー内のベアリングの耐久性が不足しているため、エンジンの回転変動の繰り返しにより当該ベアリングが破損するものがある。そのため、そのまま使用を続けると、当該プーリーが脱落して充電警告灯が点灯し、最悪の場合、走行中にエンストし再始動できなくなるおそれがある。

全車両、当該発電機および補機ベルトを対策品と交換する。また、寒冷地仕様車は、エンジン制御コンピュータを対策品の発電機に適合したプログラムに修正する。

識別：銀色のシールをモデルナンバープレートの右横に貼り付ける。
