# 改善箇所説明図

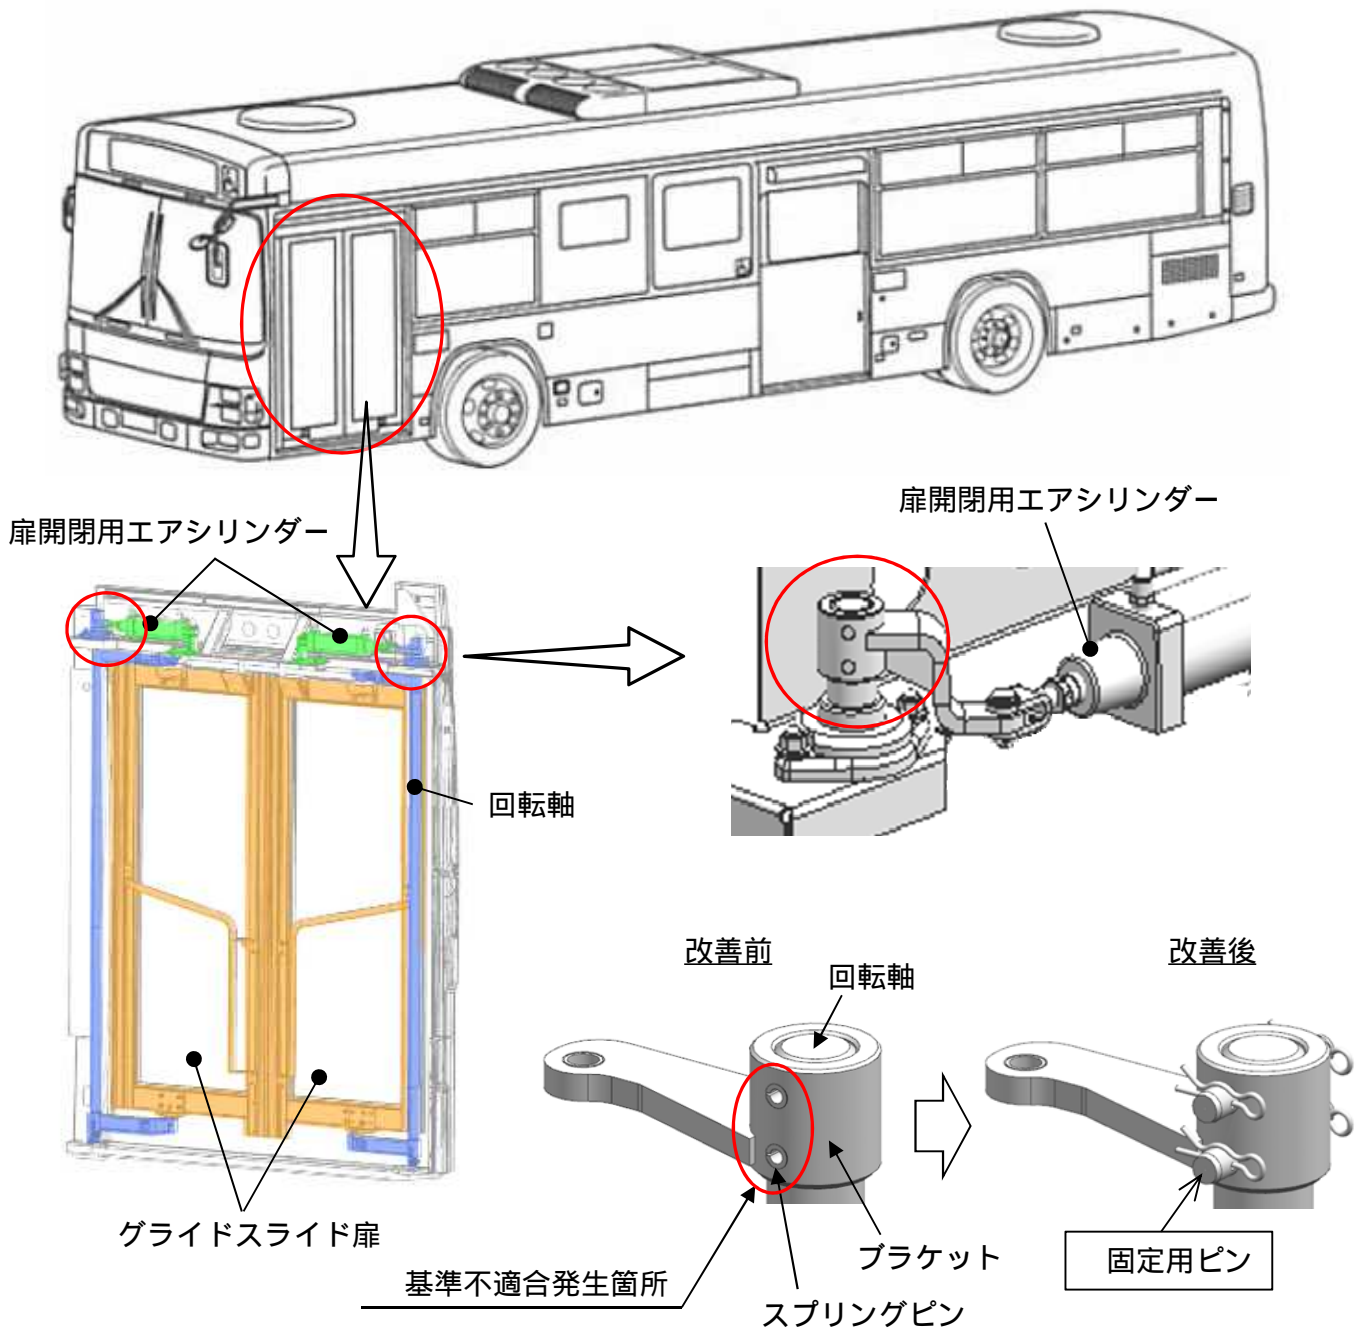
路線バスのガイドスライド扉において、扉開閉用エアシリンダーのブラケットと扉を開閉させる回転軸の固定方法が不適切なため、固定しているスプリングピンに亀裂が発生するものがある。そのため、そのままの状態で使用を続けると、スプリングピンが折損し、最悪の場合、スプリングピンが2本ともに折損することで、走行中に扉が開く、または、運転者席からの扉の開閉操作ができなくなるおそれがある。

全車両、固定用ピンを対策品に交換する。

識別：運転者席左側ドア開口部のシリアルナンバープレート付近に、黒色シールを貼付する。
