# 改善箇所説明図

C600 Sport

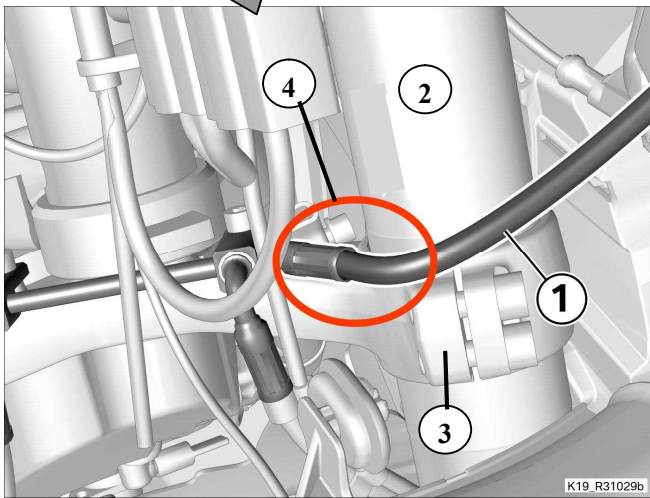
- ① フロントブレーキホース
- ② 左フロントフォーク
- ③ フォークブリッジ
- ④ (赤丸) ホース損傷部位

フロントブレーキホースにおいて、ブレーキホースを保護するカバーの材質及び、保護カバーの長さが不適切なため、ハンドル操作によって、保護カバーが支点となり、ブレーキホースに負荷が掛かるものがある。そのため、そのまま使用を続けると、繰り返しの負荷によりブレーキホースが損傷し、最悪の場合、ブレーキオイルが漏れ、制動力が低下するおそれがある。

全車両、対策品のブレーキホースに交換する。
