改善箇所説明図

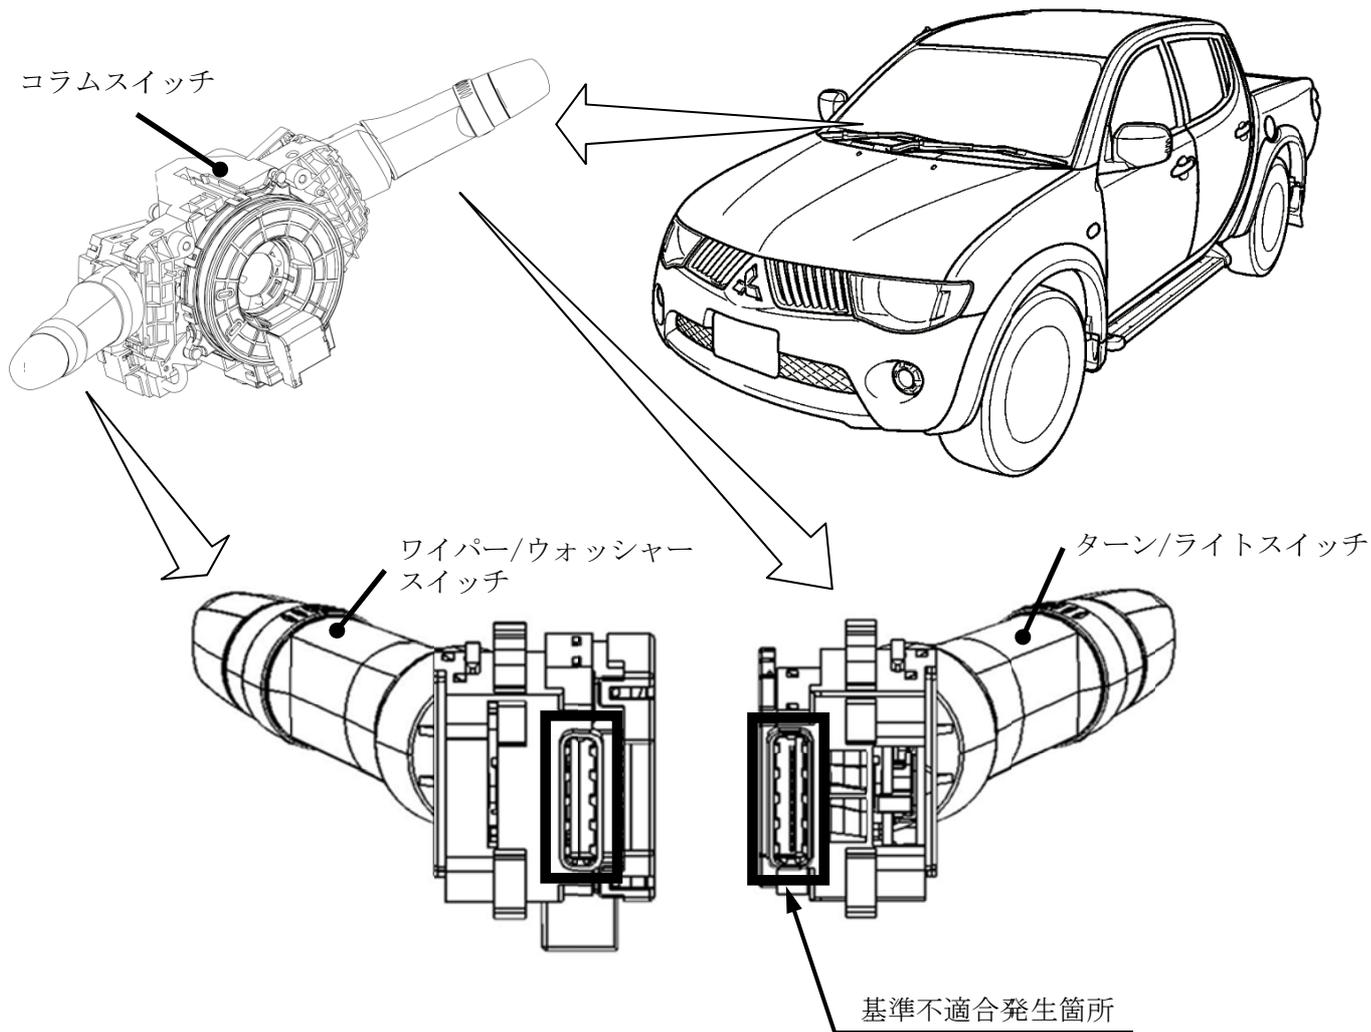
ターン/ライトスイッチにおいて、取付剛性不足のため、スイッチ操作によりコネクターの端子が摩耗し、その摩耗層が酸化して絶縁物が生成されるものがある。そのため、そのまま使用を続けると、絶縁物が端子の間にかみ込み、導通不良となり、前照灯、車幅灯、前部霧灯、尾灯、番号灯および当該スイッチ連動の車室内照明が不灯、あるいは点滅、または、方向指示器が不灯となるおそれがある。

注：図中の 内は、グリースを塗布する位置を示す。

全車両、コネクタ端子部(二箇所)にグリースを塗布する。

識別：運転者席側ドアチェッカーのヒンジにあるピン頭部(車両下側)に、白または黄色のペイントを塗布する。
