改善箇所説明図

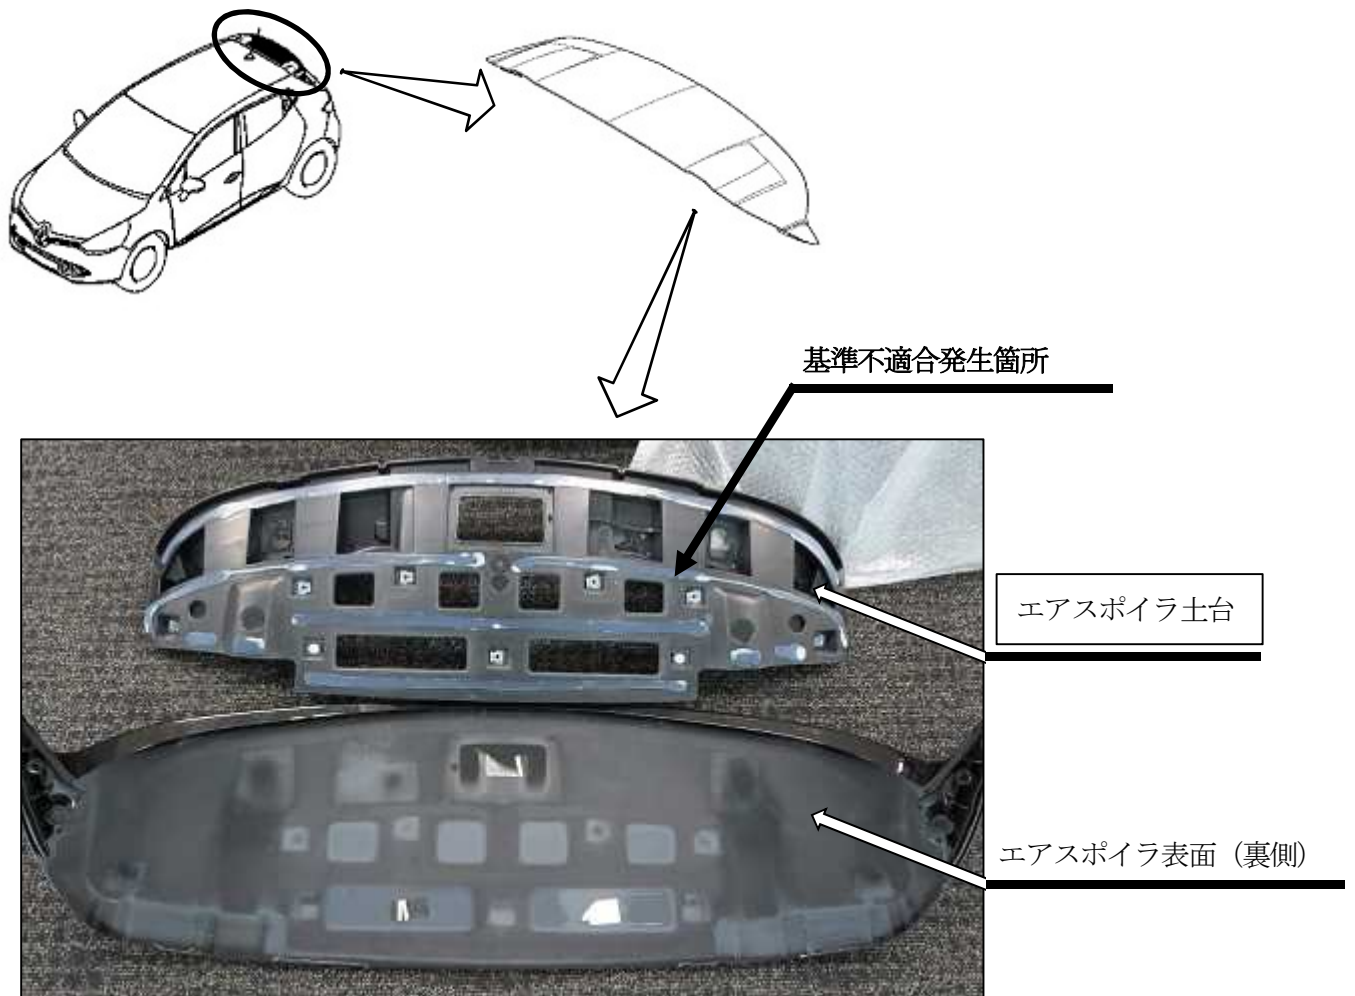
注: 図中の は対策する部品を示す。

車両後部に取り付けられているエアスポイラにおいて、製造時にエアスポイラの表面と土台との接着が不均一なものがある。そのため、そのまま使用を続けると、接着部が剥がれ、エアスポイラの表面が脱落し、最悪の場合、他の交通の妨げとなるおそれがある。

全車両、エアスポイラの表面と土台の接着を確認し、剥がれが無いものはシーリング材で接着を補強する。また、剥がれがあった場合は、エアスポイラを新品に交換し、シーリング材で接着を補強する。
