## 改善箇所説明図

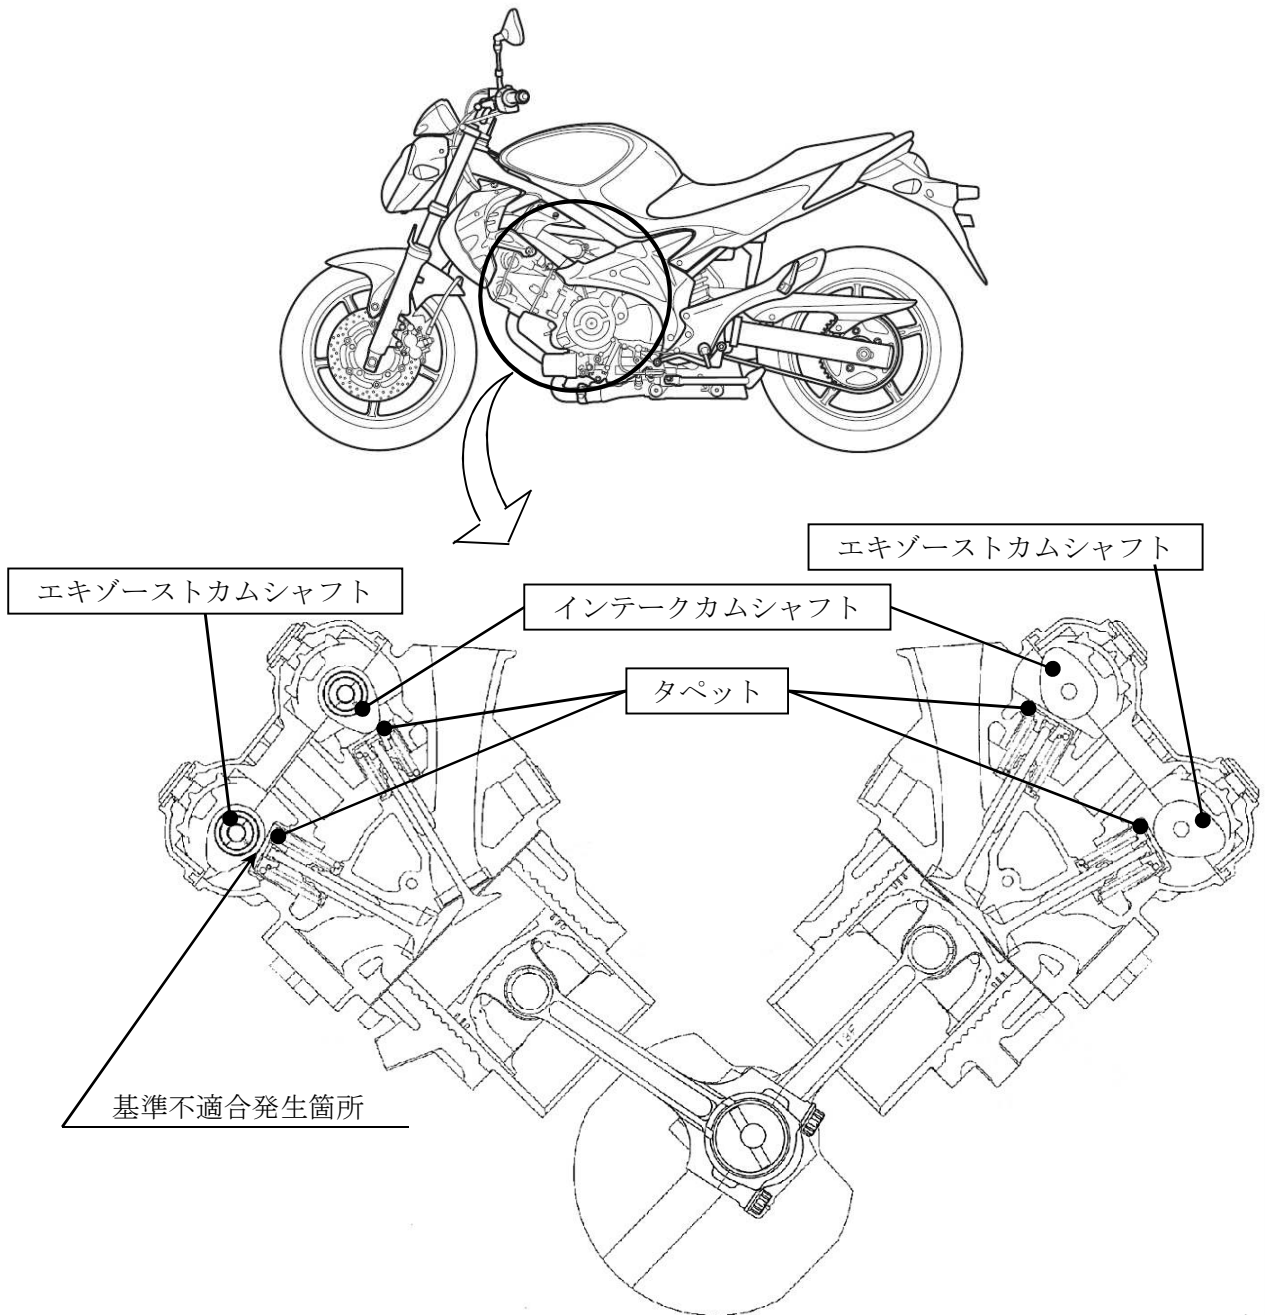
原動機において、タペットの熱処理及びシリンダヘッドの組付工程が不適切なものがある。そのため、タペットとカムシャフトの間に異物が混入すると、タペットが異常摩耗して異音が発生し、そのままの状態で使用を続けると、最悪の場合、走行中にエンジンが停止するおそれがある。

全車両、タペットクリアランスを点検し、クリアランスが規定値を超えているものは、タペット及びカムシャフトを対策品に交換する。

注：  は点検結果により交換する部品を示す。
