改善箇所説明図

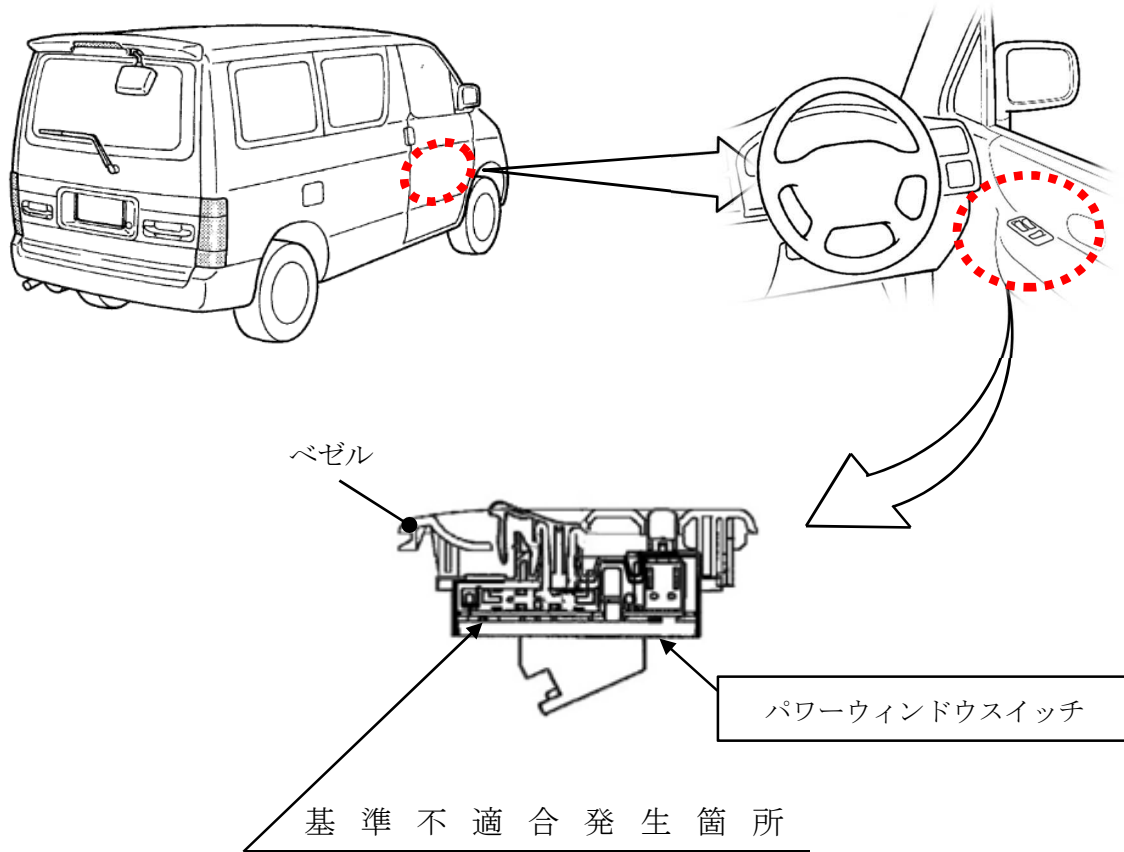
運転席ドア部のパワーウィンドウスイッチにおいて、内部構造が不適切なため、多量の水分がスイッチ内部に浸入すると、スイッチ内部の基板に異常電流が流れることがある。そのため、当該部位が発熱、溶損し、最悪の場合、発火するおそれがある。

全車両、パワーウィンドウスイッチを対策品と交換する。

識別：フューズ・ボックス・カバー（裏）に白ペンを塗布する。
