改善箇所説明図②

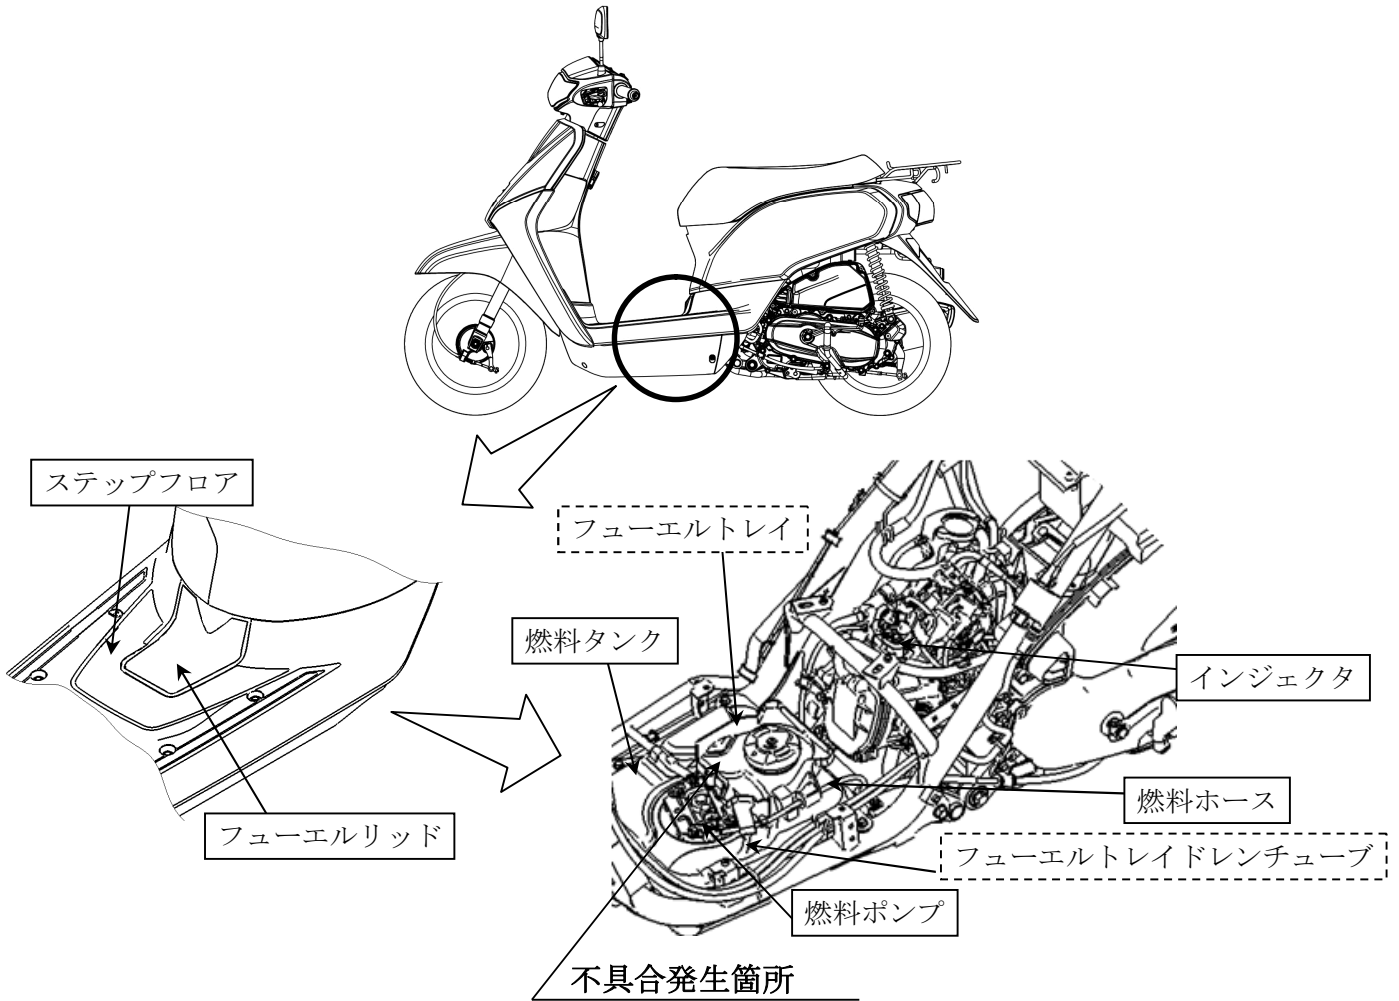
燃料タンクのフューエルトレイの形状が不適切なため、洗車時に入った水がフューエルトレイに溜まり、燃料タンク内に浸入することがある。そのため、燃料ポンプが水を吸い込むとエンジン不調となるおそれがある。また、浸入した水の影響により、燃料タンク底部が錆び、そのままの状態で使用を続けると錆が進行し、最悪の場合、燃料が漏れるおそれがある。

<div style="position: absolute; left: 100px; top: 50px;">← フューエルトレイ</div>

<div style="position: absolute; left: 100px; top: 50px;">← フューエルトレイ</div> <div style="position: absolute; left: 150px; top: 10px;">← 水抜き穴</div>

全車両、フューエルトレイの形状を修正するとともに、フューエルリッドまたはステップフロアを対策品に交換し、フューエルトレイドレンチューブを取り外す。また、燃料タンク内を点検し、水が浸入している場合は、燃料タンク、燃料ポンプ、インジェクタ、燃料ホースを新品に交換する。
