#### 4. 海岸保全施設（堤防、護岸、胸壁）の修繕等の事例

海岸管理者において近年実際された海岸保全施設の修繕等の対策事例について、対策工法を検討する際の参考となるようとりまとめた。

表—4.1 事例一覧

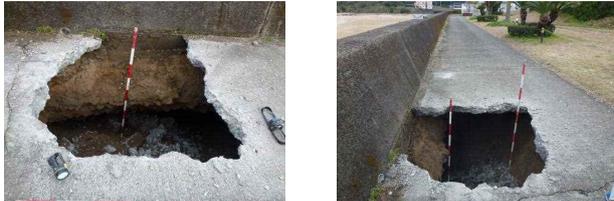
代表的な変状				変状の要因等
部材	変状ランク	変状現象	計測寸法	
天端被覆工	a	沈下・陥没	直径(L)9m、短径(S)2m	砂浜幅が狭くなっている箇所であり、傾斜護岸の下部の砂の吸い出しにより、空洞化が発生したものと思われる。なお、護岸下部付近の詳細な状況(ひび割れ等)は、不明である。
≪天端被覆工≫

対策工法	≪対策前≫ レーダー探査及びファイバースコープの結果より、天端被覆工直下に空洞が確認された。(2スパンにおいて約2.1m)

対策時期	平成25年2月 (建設後47年)
対策時期を決定した理由	海岸保全施設老朽化調査を実施したところ、天端被覆工直下が空洞化していることが判明した。これにより天端コンクリート舗装の陥没事故の恐れがあるため、早急に原型復旧を実施した。
対策を実施した理由	その他(海岸護岸背後空洞化対策)
要求した機能回復の程度	応急的な措置
工法名	空洞化補修工法
工法の概要	護岸空洞化補修工、埋戻しコンクリート V=9.0m <sup>3</sup> 、埋戻し砂 V=15.2m <sup>3</sup> 、再生クラッシャーラン V=15.3m <sup>3</sup> 、コンクリート舗装 V=5.4m <sup>3</sup>
工法の選定理由	応急的な対策として、空洞化箇所はコンクリートで埋戻して補強し、上部付近は砂で細部まで入るよう締め固めた。
実施数量/費用	45m <sup>3</sup> / 781千円

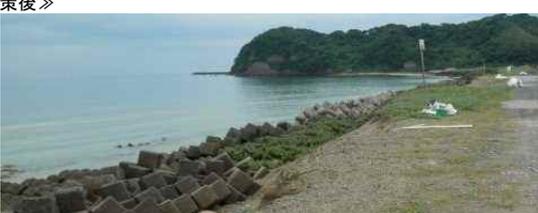
《対策後》

対策工法	《対策前》 冬季風浪の繰り返し作用及び被災原因となった風浪により、消波ブロック沈下が生じ、護岸工に波浪外力が作用し侵食を受けた。

変状連鎖パターン	4.2-1	波浪による洗掘により、消波工の沈下が生じ、更に波浪により、表法被覆工の亀裂・損傷や堤体土砂の吸出し、堤内空洞化が生じたものと考えられる。
----------	-------	--

対策時期	平成25年 (建設後32年)
対策時期を決定した理由	風浪により当該施設が被災したため
対策を実施した理由	施設の防護機能に支障が生じたため
要求した機能回復の程度	本対策後も再度の対策についても想定している程度
工法名	消波ブロック工、連結ブロック張り
工法の概要	消波ブロック(2t)設置N=429個:計画堤防高に対し、来襲波が越波することの無いよう設置。 ※既存設備には基礎工(基礎捨石)が配置されていなかったことから、今回、洗掘・沈下防止を目的に新たに設置。 ※ブロック重量は計画実施時に形状等を再検討し、3t→2tに変更。 連結ブロック張りA=159m <sup>2</sup> :法面侵食防止する目的で設置。
工法の選定理由	・消波ブロックについては、来襲波が計画護岸高(T. P+4.5m)を越えないようにすることを工法選定の基本方針として、設置位置、配置方法(乱積・層積)、重量の観点から現地状況を踏まえて比較検討し、最も経済性に優れた工法を採用した。 ・連結ブロックについては、当初の設置目的(法面侵食)、構造を考慮し現状と同等の規格で復旧することを基本方針とし、被災原因(波浪による吸出し)を除去する目的で、吸出し防止マットの敷設を行う工法を採用した。
実施数量/費用	消波ブロック(2t)設置N=429個、連結ブロック張りA=159m <sup>2</sup> / 51,675千円

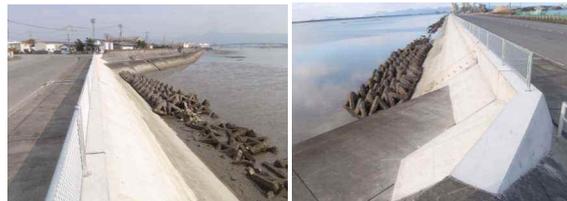
《対策後》

代表的な変状				変状の要因等
部材	変状ランク	変状現象	計測寸法	
波返工	-	防護高さの不足	標高(D.L.)5.2m	当該海岸保全施設は、外海からの波が直接作用し、表面被覆工の表面コンクリートが剥離している。また、石積護岸表面にクラックが発生し、一部が滑落している。
	-	その他	コンクリートの強度(調査時圧縮強度)2.8N/mm <sup>2</sup>	
表法被覆工	-	剥離・損傷	直径(L)1020m	
《表法被覆工》				
修繕箇所状況

対策工法	対策時期	平成25年 (建設後50年)	
	対策時期を決定した理由	施設の老朽化及び越波被害	
	対策を実施した理由	施設の防護機能に支障が生じたため	
	要求した機能回復の程度	供用期間に対策の必要のないような程度	
	工法名	—	
	工法の概要	既設護岸の老朽化対策と天端高不足の対策として、コンクリートの腹付けとパラベットの嵩上げを行った。	
	工法の選定理由	当該海岸保全施設は、外海からの波が直接作用し、表面被覆工の表面コンクリートが剥離し、また石積護岸表面にクラックが発生していることから、腹付けコンクリート及びパラベットの嵩上げ工法を選定した。	
	実施数量/費用	腹付け 2,300m <sup>3</sup> 、パラベット嵩上げ 2,700m <sup>3</sup> / 50,000千円	
	《対策前》 表面被覆工、 表面コンクリートの 剥離

変状連鎖パターン	7、2-1	環境作用・材料的要因及び波浪により、表法被覆工の亀裂・損傷が生じたものと考えられる。また、天端高さが不足している。
----------	-------	---

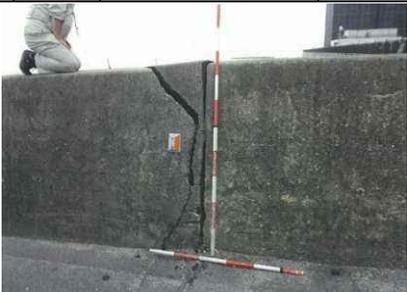
代表的な変状				変状の要因等
部材	変状ランク	変状現象	計測寸法	
波返工	a	ひび割れ	長さ(L)1.5m、最大ひび割れ幅(B)0.05m	当該海岸保全施設は、築造後35年が経過しており、周辺部の沈下及び老朽化に起因するひび割れが見られた。
≪波返工≫

対策時期	平成25年 (建設後35年)	
対策時期を決定した理由	点検によりひび割れの拡大が見られ、防護機能に支障が生じていることが分かったため、速やかに補修を実施した。	
対策を実施した理由	施設の防護機能に支障が生じたため	
要求した機能回復の程度	供用期間に対策の必要のないような程度	
工法名	欠損部補修工法	
工法の概要	ひび割れが拡大したため、変状箇所を取り壊し、欠損部の補修を行った。	
工法の選定理由	当該箇所以外では沈下等による変状が見られず変状範囲が限定的であったため、変状箇所を取り壊し欠損部の補修により機能回復を図った。	
実施数量/費用	1m <sup>3</sup> / 100千円	
対策工法	≪対策前≫ 波返工に長さ1.5m、幅約5cmのひび割れが見られる。

変状連鎖パターン	7	波返工にひび割れが生じており、環境作用・材料的要因によると考えられる。
≪適用にあたっての留意点≫ ・この事例における波返工の変状箇所の修繕は、防護機能を維持し、越波作用による変状の進展を抑制するための観点から有効な工法。

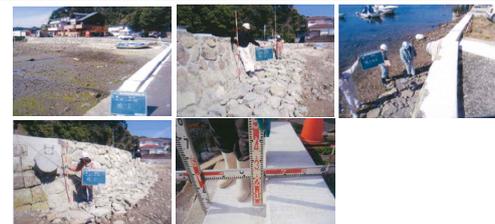
≪対策後≫

対策時期	平成24年		
対策時期を決定した理由	平成23年の点検により整備が必要であると判断したため。		
対策を実施した理由	施設の防護機能に支障が生じたため		
要求した機能回復の程度	供用期間に対策の必要のないような程度		
工法名	石積工		
工法の概要	損傷の著しい箇所の石積みを再設置。		
工法の選定理由	護岸の崩壊により背後地に影響が及んでいたため、護岸の復旧を実施。また、国立公園内であることから景観に配慮し、自然石を使用した石積工法を選定。		
実施数量/費用	工事延長L=80m / 5,166千円		
対策工法	≪対策前≫ 本体外工の一部全壊。排水工、本体外工の破損等。

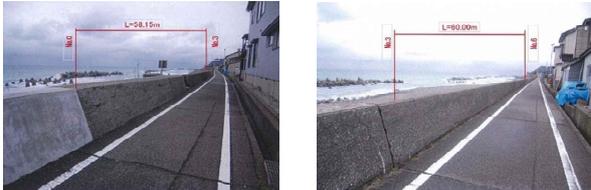
代表的な変状				変状の要因等
部材	変状ランク	変状現象	計測寸法	
波返工	c	剥離・損傷	直径(L)118m、短径(S)2m	経年劣化により、波返工表面に剥離・損傷が生じた。
≪波返工≫

対策時期	平成25年 (建設後42年)	
対策時期を決定した理由	経年劣化により、波返工表面が劣化していることから、対策工を実施した。	
対策を実施した理由	防護機能に支障が生じていないものの、変状や劣化が進行したため	
要求した機能回復の程度	供用期間に対策の必要のないような程度	
工法名	FE工法	
工法の概要	ウォータージェットで剥離したコンクリートをはつり、波返工表面をモルタル(ガラス繊維入り)で断面復旧する。(NETIS登録工法)	
工法の選定理由	FE工法は、耐久性に優れ、今後の補修回数軽減されることから、ライフサイクルコストの縮減が期待できる。また、施工日数も通常の補修(モルタル補修)と変わらず、かつ専門業者も必要としない。	
実施数量/費用	118.15m / 2,363千円	
対策工法	≪対策前≫ 経年劣化により、波返工に剥離が生じている。

変状連鎖パターン	7	環境作用・材料的要因により、波返工に亀裂・損傷が生じたものと考えられる。
----------	---	--------------------------------------

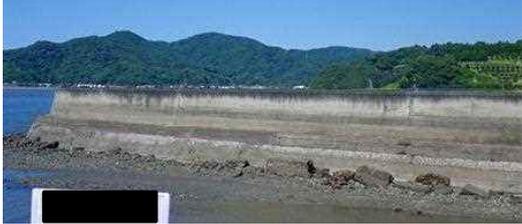
代表的な変状				変状の要因等
部材	変状ランク	変状現象	計測寸法	
表法被覆工	b	ひび割れ	長さ(L)2m、最大ひび割れ幅(B)0.02m	コンクリート部材の経年劣化による。
≪表法被覆工≫

対策工法	対策時期	平成25年 (建設後47年)	
	対策時期を決定した理由	—	
	対策を実施した理由	防護機能に支障が生じていないものの、変状や劣化が進行したため	
	要求した機能回復の程度	本対策後も再度の対策についても想定している程度	
	工法名	被覆コンクリート工法	
	工法の概要	表法覆工のコンクリートが経年劣化により破損、剥落、欠損している部分について劣化部をはり取りのうえ、腹付コンクリートによる補強をおこなうもの。	
	工法の選定理由	最も経済的であり、隣接箇所でも過年度に同様の工法により対策済であるため。	
	実施数量/費用	L=148m / 60,021千円	
	≪対策前≫ 表法覆工のコンクリートが経年劣化により破損、剥落、欠損している。

変状連鎖パターン	(2-1)※ 波浪により表法被覆工にひび割れ・損傷が生じているものと考えられる。
----------	--

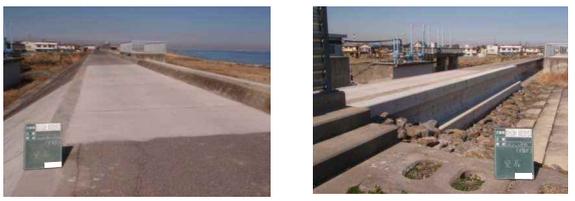
≪対策後≫

代表的な変状				変状の要因等
部材	変状ランク	変状現象	計測寸法	
波返工	a	ひび割れ	長さ(L)2.7m、最大ひび割れ幅(B)0.015m	砂浜の侵食に伴い、波の外力が増加し波返しのひび割れ発生。経年変化による堤体の圧密沈下による空洞発生。
天端被覆工	a	沈下・陥没	直径(L)5.5m、短径(S)0.2m

変状連鎖パターン	2-2、6	波浪により、波返工のひび割れが生じ、更に圧密により堤体盛土が沈下し、空洞が生じたものと考えられる。
----------	-------	---

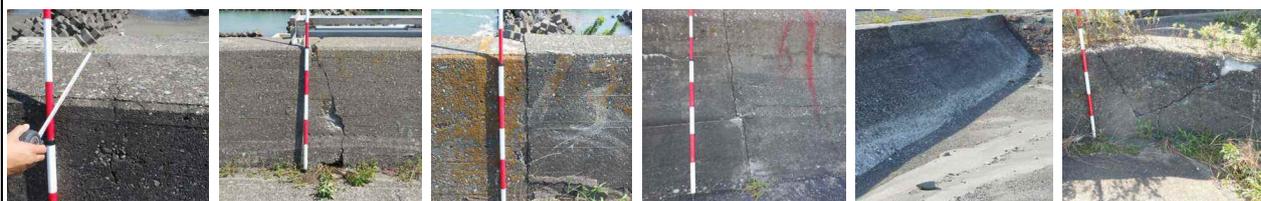
代表的な変状				変状の要因等
部材	変状ランク	変状現象	計測寸法	
波返工	a	ひび割れ	最大ひび割れ幅(B)0.005m	当海岸は、侵食により砂浜がほとんどないことから、勢いの強い波浪が直接、繰り返し作用した事が要因と考えられる。 ≪表法被覆工≫ 基礎の波打ち際 粗骨材の露 坂路部擁壁の亀裂
≪波返工≫ 貫通クラック		貫通クラックと剥離	目地部の薄利と天端の段差 亀裂

変状連鎖パターン	(2-2)※	波浪により、波返工にひび割れが生じたものと考えられる。
≪適用にあたっての留意点≫ ・波返工の変状箇所の修繕は、防護機能を維持し、越波作用による変状の進展を抑制するための観点から有効な工法。

対策工法	対策時期	平成25年 (建設後54年)	
	対策時期を決定した理由	多数の貫通クラックやコンクリートの剥離が生じ、施設の防護機能に支障が生じると判断した。	
	対策を実施した理由	施設の防護機能に支障が生じたため	
	要求した機能回復の程度	供用期間に対策の必要のないような程度	
	工法名	張コンクリート	
	工法の概要	既設構造物の前面に厚さ50cmの張コンクリートを施工する。	
	工法の選定理由	張りコンクリートにより護岸の厚さを増し、繰り返し作用する波浪の影響を小さくする構造とした。	
	実施数量/費用	580m / 60,000千円	
	≪対策前≫ 胸壁(波返工)部は全区間において、ひび割れ幅はそれほど広くないものの(概ね5mm以下)、ほぼ一定の間隔で前面から背面に渡って連続した貫通クラックが確認された。

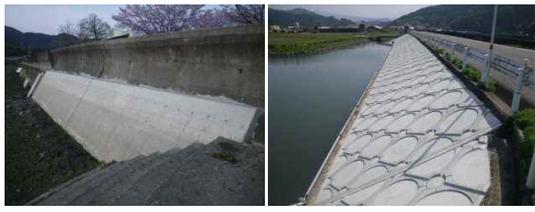
代表的な変状				変状の要因等
部材	変状ランク	変状現象	計測寸法	表法被覆工のクラック等については、コンクリート部材の経年劣化によるものである。 裏法被覆工の沈下・陥没については、下部構造(擁壁、コンクリート矢板)の隙間からの吸出しによるものである。
表法被覆工	a	ひび割れ	長さ(L)22m、最大ひび割れ幅(B)0.03m	
裏法被覆工	a	沈下・陥没	直径(L)56m、短径(S)2.8m	
修繕箇所状況	《表法被覆工》

対策時期	平成25年 (建設後 40～50 年)	
対策時期を決定した理由	-	
対策を実施した理由	防護機能に支障が生じていないものの、変状や劣化が進行したため	
要求した機能回復の程度	本対策後も再度の対策についても想定している程度	
工法名	再築工法、被覆コンクリート工法	
工法の概要	表法被覆工のコンクリートが経年劣化により破損、剥落、欠損している部分について劣化部をはつき取りのうえ、腹付コンクリートによる補強をおこなう。裏法被覆工の陥没箇所については、被覆コンクリートを撤去し、吸出防止材を敷設し沈下部分を良質土で充填のうえ被覆コンクリートを再築する。	
工法の選定理由	表法被覆工については腹付コンクリートによる補強が最も確実かつ経済的であった。裏法被覆工については、吸出し対策及び陥没部の充填を確実に実施できる点から被覆コンクリートを撤去・再築する工法を選択した。	
実施数量/費用	コンクリート被覆39m <sup>3</sup> 、法枠ブロック382m <sup>2</sup> / 11,532千円	
対策工法	《対策前》	《対策後》
	表法被覆工コンクリート部材の経年劣化による破損・ひび割れ、裏法被覆工の部分的陥没

変状連鎖パターン	(7)※	環境作用・材料的要因により、表法被覆工にひび割れが生じ、また、吸出しにより裏法被覆工に陥没が生じていると考えられる。
《適用にあたっての留意点》		
<ul style="list-style-type: none"> <li>表法被覆工の変状箇所及び裏法被覆工の陥没の修繕により、機能維持を行う。</li> <li>変状原因究明のための調査・分析を行うことが必要である。</li> </ul>

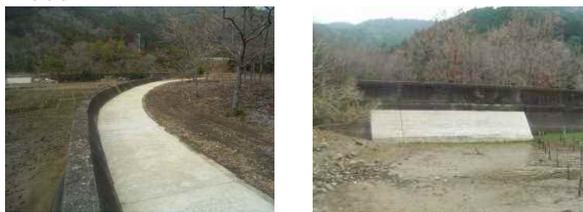
≪対策後≫

代表的な変状				変状の要因等
部材	変状ランク	変状現象	計測寸法	
天端被覆工	a	沈下・陥没	直径(L)10m、短径(S)2.4m	表法被覆工の変状発生に伴い、堤体土砂が吸出され、空洞化が生じたことによって、天端被覆工が沈下した。
表法被覆工	b	剥離・損傷	直径(L)2.3m、短径(S)0.6m

変状連鎖パターン	(1, 2)※	波浪による洗掘作用及び波力作用により表法被覆工が剥離・損傷し、堤体土砂の吸い出しによって堤内空洞化が生じていることから、天端被覆工に陥没の兆候がみられる。
≪適用にあたっての留意点≫ ・地下レーダ調査から空洞化を発見し、空洞化対策を行った事例。堤内の空洞化対策は、防護機能の回復の観点から有効な工法。 ・表法被覆工の変状箇所の修繕は、堤体土砂の流出抑制の観点から有効な工法。

対策工法	対策時期	平成25年 (建設後48年)	
	対策時期を決定した理由	老朽化調査を行った結果、健全度がA(要事後保全)であり、早急な対策が必要と判断したため。	
	対策を実施した理由	施設の防護機能に支障が生じたため	
	要求した機能回復の程度	供用期間に対策の必要のないような程度	
	工法名	張りコンクリート工法	
	工法の概要	堤体前面に張りコンクリートを行った。 既設天端被覆工は撤去し、堤体盛土の掘削、再転圧、埋戻しを行い、天端被覆工を復旧した。	
	工法の選定理由	表法被覆工の剥離・損傷に伴い、堤体土砂が吸出され、空洞化に伴い、天端被覆工が沈下していることから、表法被覆工に張りコンクリートの施工及び天端被覆工の復旧を行った。	
	実施数量/費用	12m(表法被覆工) / 766千円	
	≪対策前≫ 表法被覆工については、目視により、表面だけでなく部材の深部まで剥離・損傷が及んでいることを確認した。天端被覆工については、地下レーダ調査により、天端被覆工直下に空洞が確認された。

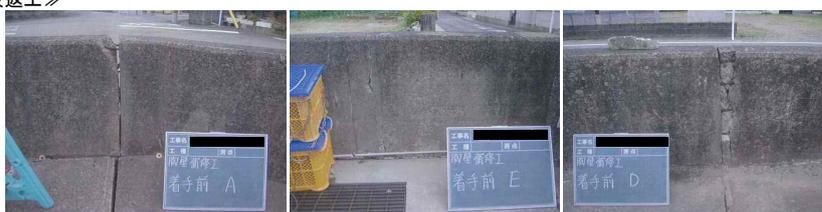
代表的な変状				変状の要因等
部材	変状ランク	変状現象	計測寸法	
波返工	b	ひび割れ	長さ(L)0.85m、最大ひび割れ幅(B)0.004m	胸壁下部の擁壁の目地及びブロック積み護岸の隙間から吸出を受け、胸壁が沈下し、目地開き等が生じ、施設に変状が発生したと考えられる。
	b	目地部、打継ぎ部の状況	開き(D)0.03m	
	b	剥離・損傷	直径(L)0.85m、短径(S)0.1m	
修繕箇所状況	≪波返工≫

対策工法	対策時期	平成23年 (建設後33年)	
	対策時期を決定した理由	一部においてコンクリートが剥離し、内部鉄筋が露出が生じたこと、及び高潮発生時に目地開き部から宅地側へ浸水することが懸念されたことより	
	対策を実施した理由	施設の防護機能に支障が生じたため(地元の要望)	
	要求した機能回復の程度	供用期間に対策の必要のないような程度	
	工法名	打替工法	
	工法の概要	胸壁の上部(一部)のみを打ち替えるため、下部の既設目地からのクラックの影響及び沈下によるクラックの再発を考慮して、誘発目地及び止水板を設置する構造で復旧を実施した。	
	工法の選定理由	モルタル注入及び小断面修復に比べ、既存施設との一体化の向上がはかれること、及び経年劣化によるクラックに対応できること。	
	実施数量/費用	1箇所(7箇所) / 32千円(224千円)	
	≪対策前≫	目地の開き コンクリート剥離、クラック

変状連鎖パターン	(1)※	波浪による洗掘作用等により、堤体工が異動し、ひび割れや損傷、目地の開きが生じたと考えられる。
----------	------	--
